נספח שימור  
לתכנית מתאר כוללנית לזכרון יעקב  
מס' 353-0440131  
נספח מנחה

הוגש לוועדה המחוזית חיפה במרץ 2018  
עדכון יוני 2021

אדריכלית ד"ר הדס שדר  
רענן 38 חיפה 3438531  
050-89057989 ,04-8248497  
Hadass2@013.net

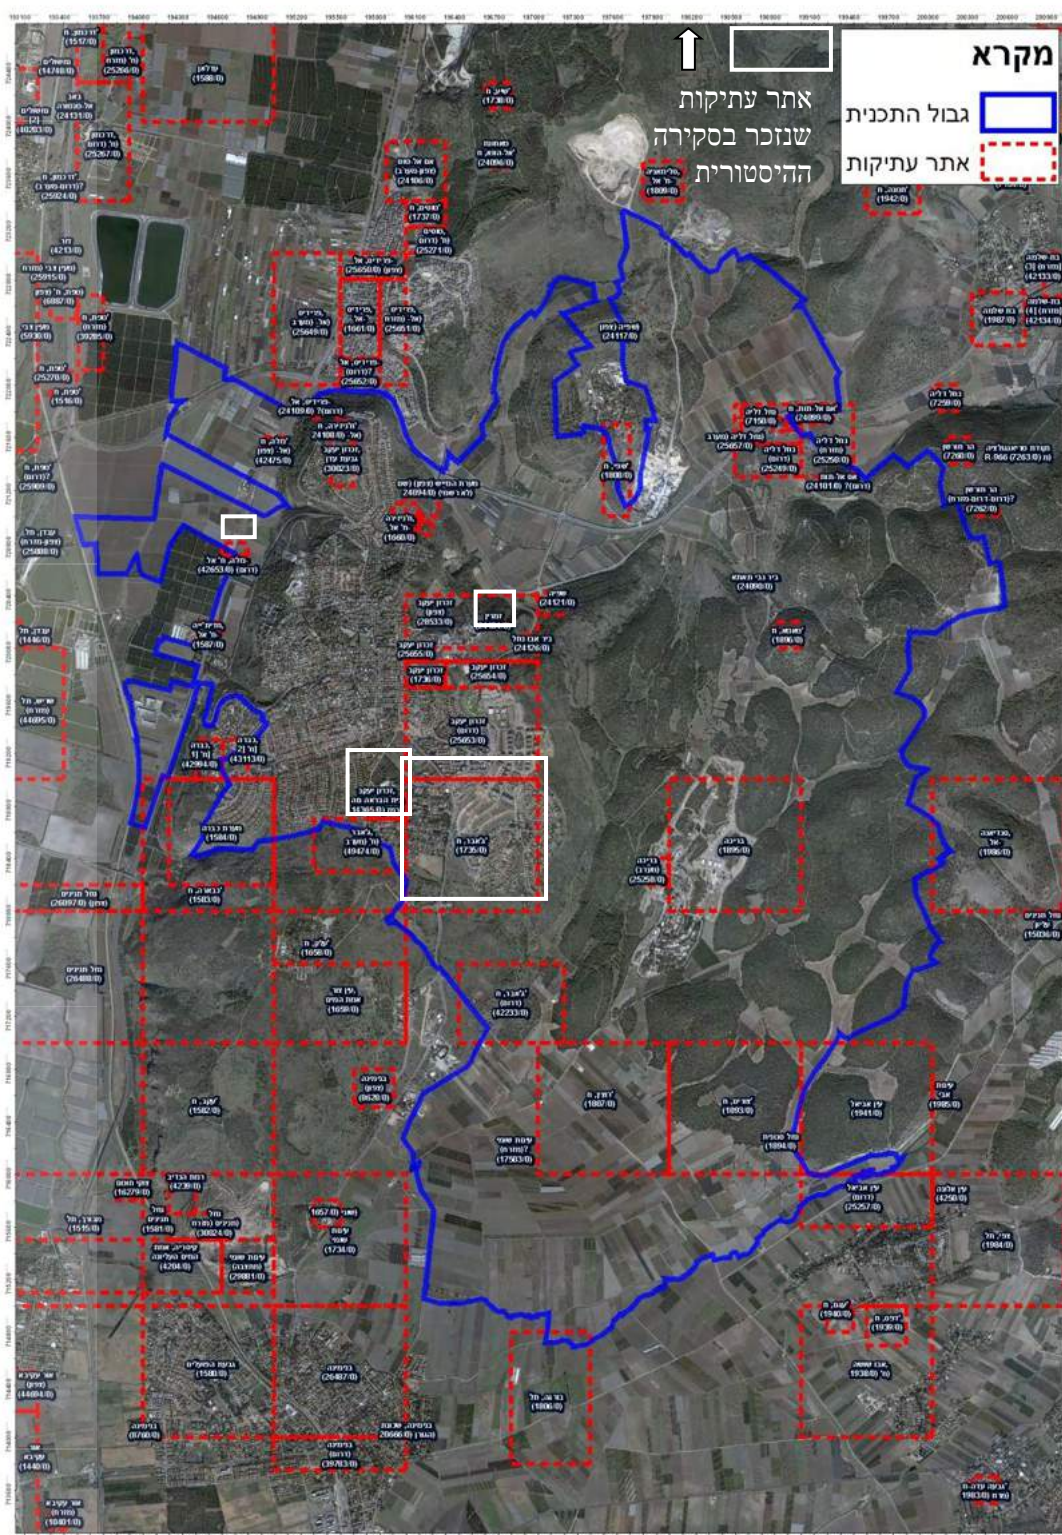
איור 1.1 : מפת הכרזות. מסומנים במלבנים לבנים אתרי העתיקות שזכרו בסקירה הארכיאולוגית התמציתית

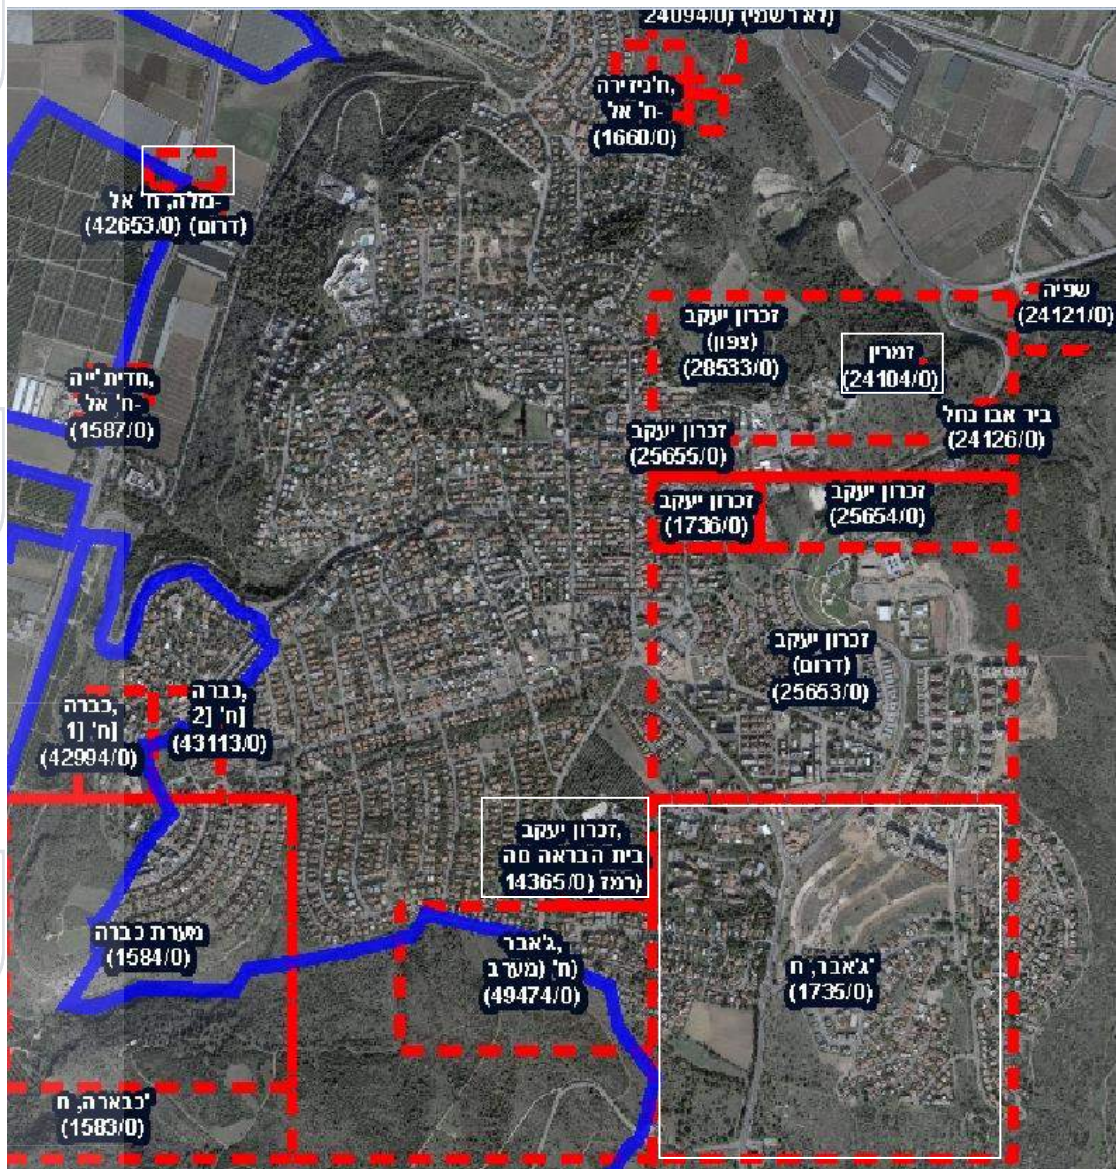
איור 1.2 : מפת אתרי העתיקות בזיכרון יעקב כפי שהתקבלה מרשות העתיקות. מסומנים במלבנים לבנים אתרי העתיקות שזכרו בסקירה הארכיאולוגית התמציתית-הגדלה של אזור לב המושבה

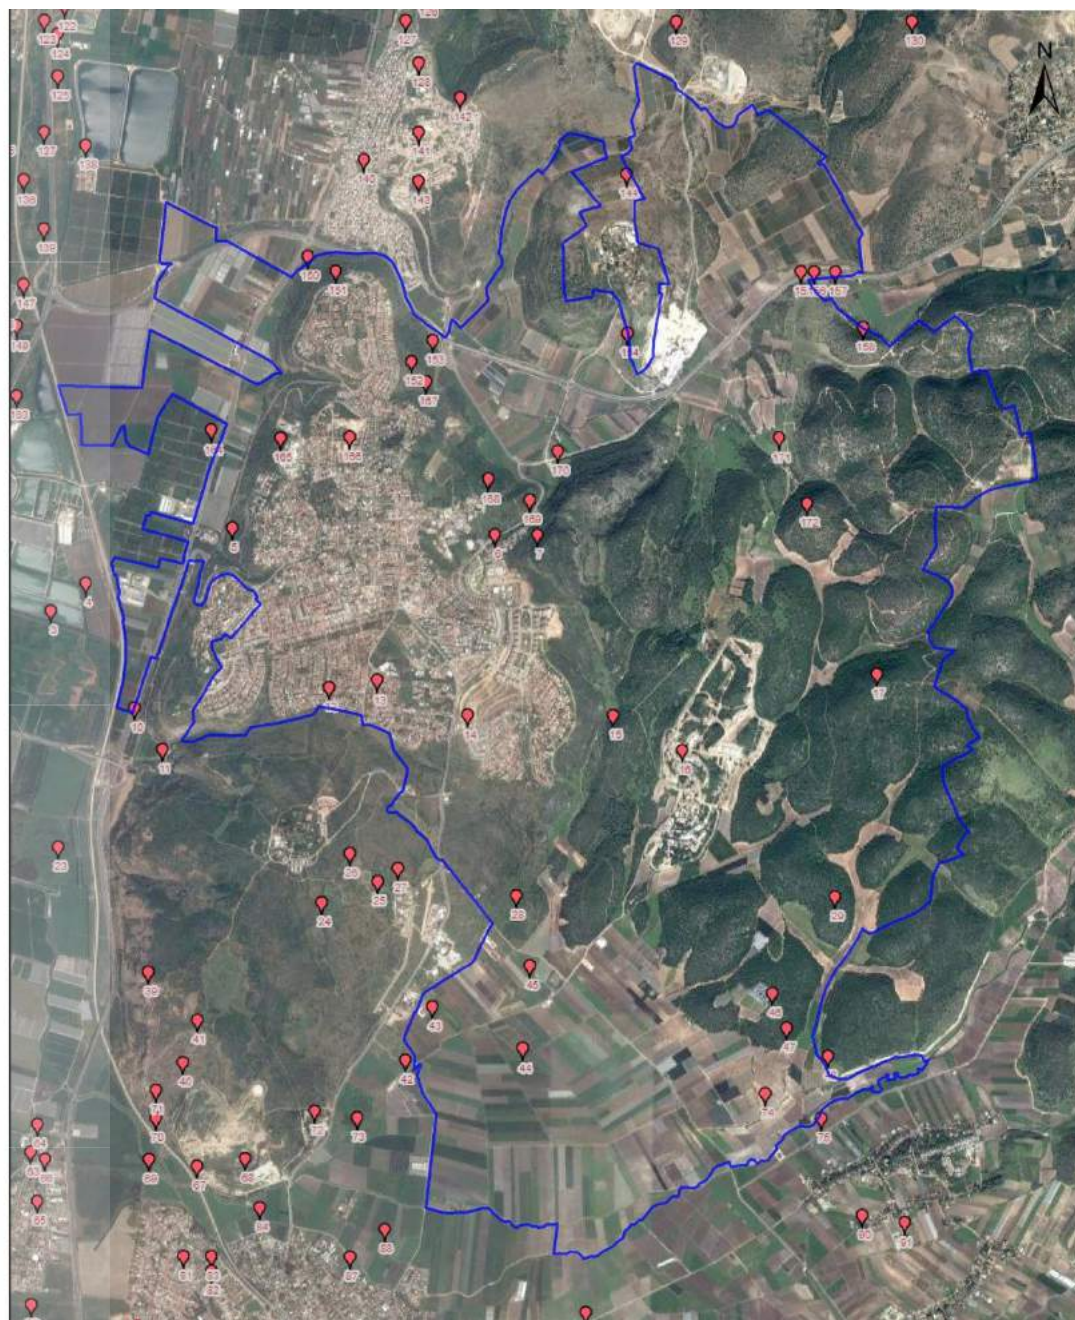
איור 1.5: תצ"א עם גבולות הקו הכחול, בה מסומנים אתרים ארכיאולוגיים נקודתיים בתחום התכנית מתוך אתר הסקר הארכיאולוגי של ישראל (מפות סקר 30 ו-48) <http://survey.antiquities.org.il>. הטבלה המלווה מפרטת את האתרים הממוספרים.

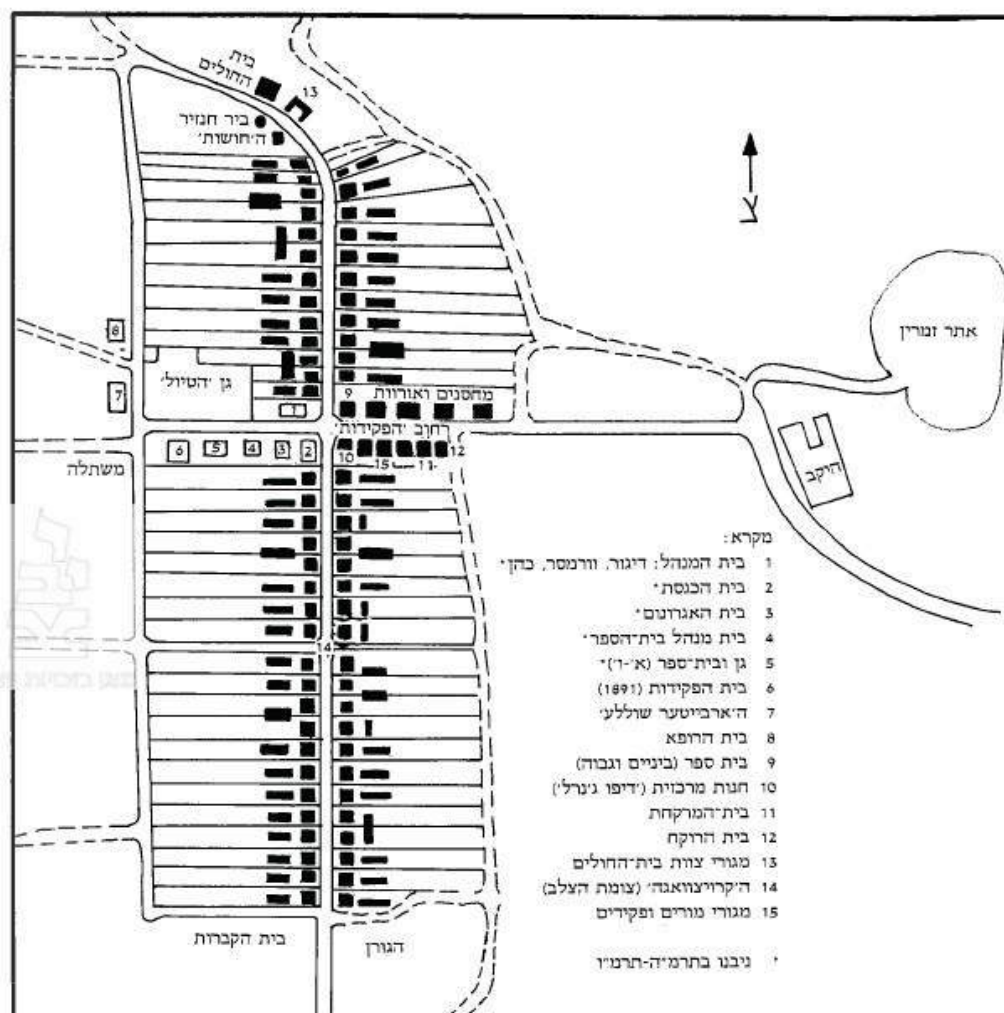
מערך השטח הבנוי של זכרון-יעקב בתרמ"ז (שיחזור)

איור 1.11: שחזור תוכנית המושבה והמצאי בה בשנת תרמ"ז (1887) מתוך: בן ארצי 1983: 58

התוכנית קבעה את חלוקת הקרקע והתבססה על שני רחובות ניצבים. מבני המגורים של האיכרים תוכננו להיבנות על מגרשים שהוקצו משני צידי רחוב "האיכרים", שהיה ברבות הימים לרחוב "המייסדים". ברחוב ניצב לו, מתוך חלוקה פונקציונאלית ומעמדית, התגוררו הפקידים ברחוב שנשא את השם "הפקידים", לימים רחוב "הנדיב". באמצע נבנו מבני ציבור שהופעלו על ידי פקידי הברון.

תוכנית המושבה היתה מוצפנת, כך שרחוב האיכרים נפרס מבית החולים בצפון ועד לבית הקברות בדרום. כיוון שכך, חצרות המשק הארוכות והצרות שמאחורי הבתים נהנו מאור שמש מקסימאלי (טפר 2011). מגרשי הבנייה ומשקי העזר של האיכרים השתרעו על פני 150-200 מ' אורך ו 20 מ' רוחב (בן ארצי 1983). בציר הניצב, ציר הפקידים, שהתחיל בבית הספר החקלאי במערב ושהסתיים במבני התעשייה שסביב היקב במזרח, גרו עובדי המינהל והשירותים (טפר 2011).

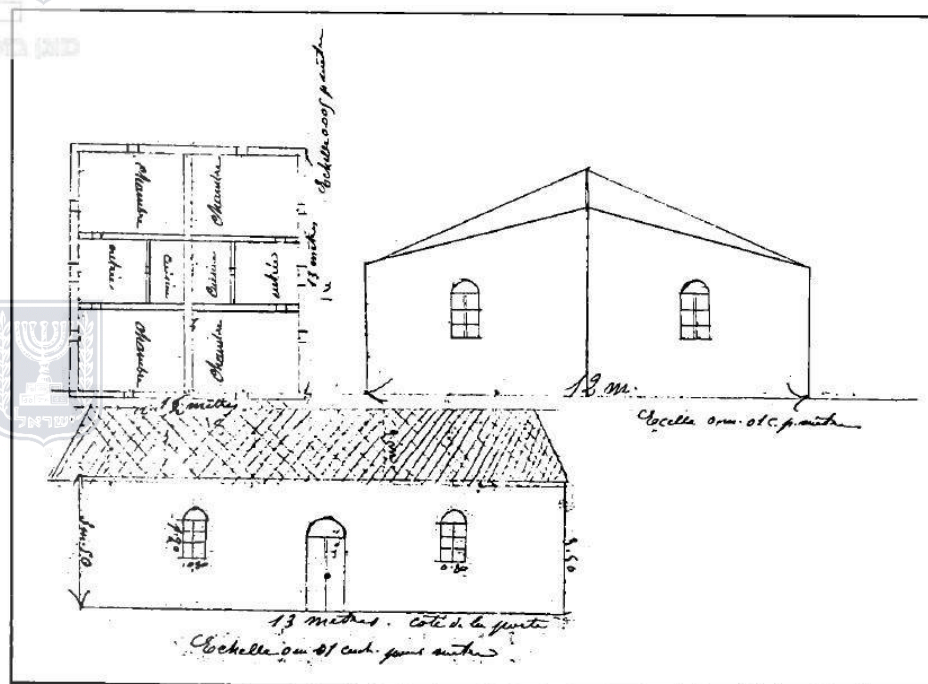
חוזה מס' 1,  
תכנית בתי המגורים,  
בקני"מ 1:100,  
שרטוטי חזית,  
צד וחתך

איור 1.12: מבנה הבית כפי שפורט בתוכנית. בתוכנית הבית דו משפחתי, כדי לחסוך בקיר. בפועל טיפוס הבית היחיד היה אופייני לבתי האיכרים שנבנו בהוראת הברון. התוכנית: שני חדרים גדולים ובמצעם הול ומטבח מאחוריו. שטח הבית תוכנן ל 78 מ"ר. (מתוך: בן ארצי 1983: 58).

מימוש התוכנית החל בשלהי 1884 ובייחוד בשנת 1885. ארבעה בתי אבן נבנו, כשקיר אחד מחבר ביניהם: בתי האבן של משפחות גרץ-סמסונוב, וילדור-ליבוביץ', לייטנר-אדלשטיין, היימן-גרד. האבן סופקה מהמחצבות בסביבה. אולם לאחר בניית ארבעת הבתים, שינו התורכים את טעמם ופסקו להעניק אישורי בנייה (לייטנר 2015, ראיון). או אז - ולמרות שנחתם החוזה עם הקבלן שלוהו בתוכניות ובמפרט טכני – הוקמו **צריפים** למגורי האיכרים בשלב הראשון. 5 מ' מקו הרחוב הוצבו צריפים שמידותיהם היו 4 מ' על 8 מ' ובהם שני חדרים (בן ארצי 1983). באותה שנה, 1885, עם קבלת האישורים, החלה כל משפחה, לפי יכולתה, לבנות בתי אבן במקום צריף או לצידו (אהרונסון 1990). בתוך החצרות המשפחתיות (הן ה"חכורות") נבנו אורוות כפולות מבניית אבן. האורוות נבנו כך שהקיר האחורי שלהן היה משותף לשתי חלקות. בין המגרשים נבנו ב 1886 גדרות אבן ונסללו הרחובות שרוחבם 10 מ'. בצדיהם מדרכות ועצי נוי (בן ארצי 1983).

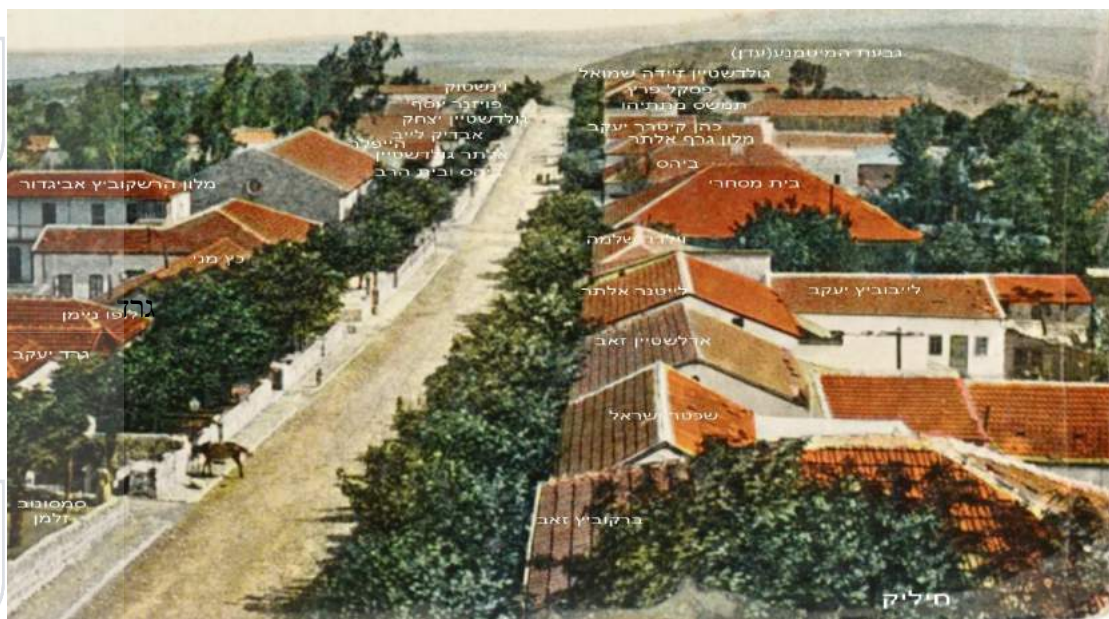
**תכנית מתאר מקומית**  
**זכרון יעקב**

**התפתחות הסטורית**  
**על רקע תצ"א**

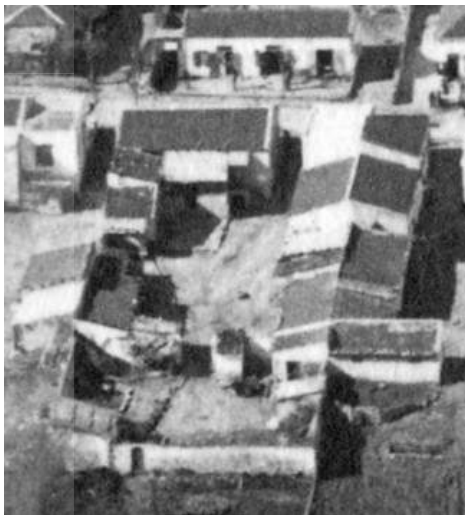
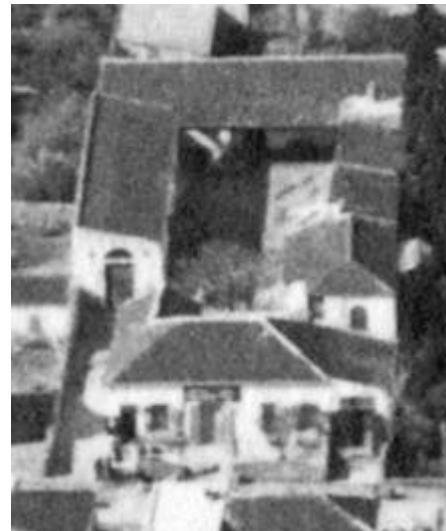
איור 1.38 : מבט בתקריב מאפשר לראות את המבנה של חצרות המשק לאורך רחוב האזכרים- מייסדים (מתוך הארכיון ההיסטורי של זכרון יעקב)

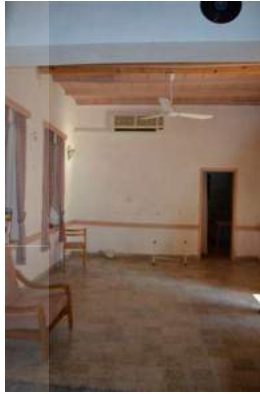
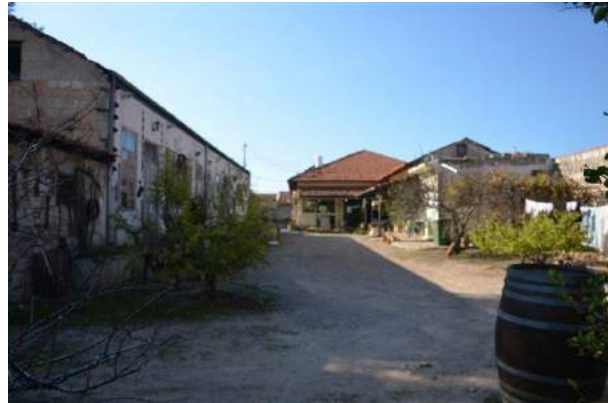
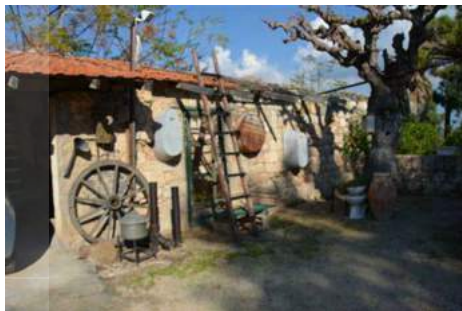
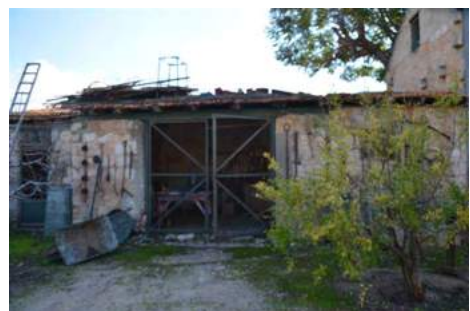
איור 1.39 : חצר משק הרשקוביץ (המייסדים 30). חצר המשק לא שונתה. ניתן לראות את הבית הראשי הפונה אל הרחוב, אליו הוספו עוד שתי יחידות דיור צמודות כך צורתו צורת ר'. בצמוד לחומות נבנו מבנה המשק ובית הפועלים.

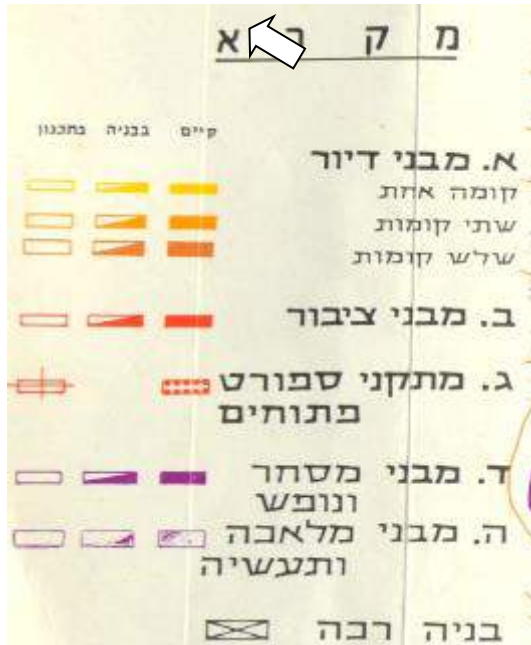
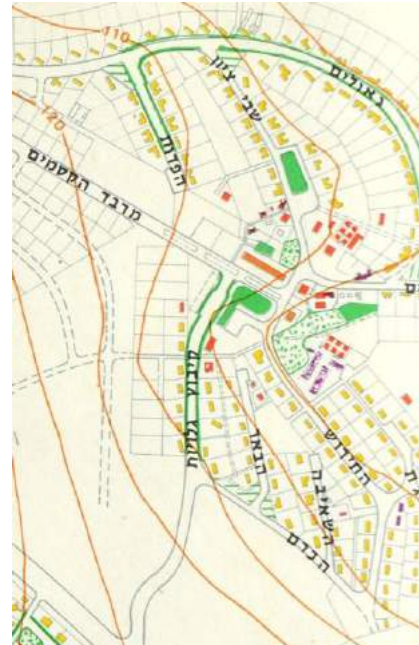
איור 1.48 : התמקדות ברקמת השיכון הציבורי הגדול ביותר – שיכון דרום. מתוך מפת בינוי קיים בזכרון יעקב בשנת 1970. התוואים מעוגלים. חלקם אינם המשכיים. מיקום מוסדות הציבור על הצמתים המרכזיים. המפה אינה מוצפנת. (מתוך : זסלבסקי 1970. אין ציון עמודים למפות)

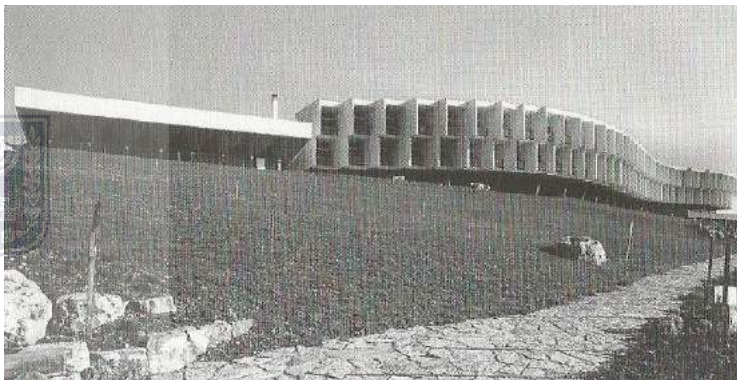
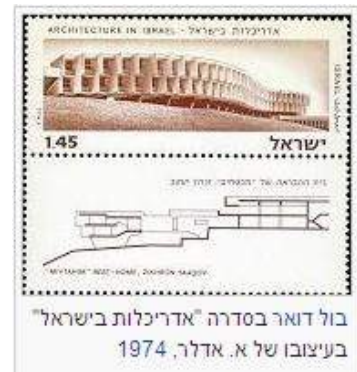
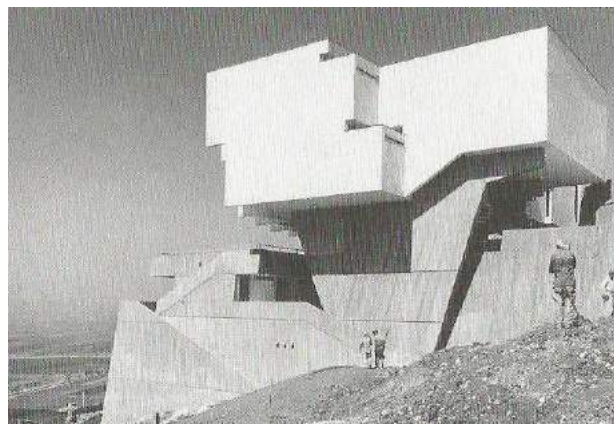
איור 1.51 : בית מבטחים בתכנון יעקב רכטר ומשה זרחי 1966-1969. בול משנת 1975 ובו תמונת בית מבטחים (מתוך ויקיפדיה, ערך : בית מבטחים), תמונת חזית (מתוך אפרת 2004 : 426) ותמונת חזית צידית בה נראית קומת העמודים המנתקת את המבנה מהקרקע (מתוך אפרת 2004 : 137)

בשנת 1954, הוקמה מדרום למושבה אחוזת הקבר של הברון רוטשילד ורעייתו. סביב הקבר הוקם הגן "רמת הנדיב" שאינו נכלל בתחום השיפוט של המושבה. בשנת 1968 נבנה בית ההבראה של קרן הפנסיה "מבטחים" שנוהל על ידי קופת חולים כללית. המבנה, שכלל 91 חדרים, חדר כנסים, חדרי ישיבות ובית קולנוע, נבנה על פי האתיקה הברוטליסטית, שאפיינה רבות מהיצירות האדריכלות באותן שנים כאשר גופים ממלכתיים עמדו מאחורי הבנייה (שדר 2014 ב). המבנה עונה לקווי הטופוגרפיה בסילואטה רכה, אז בה בעת מתנתק מהקרקע על ידי עמודים פיסוליים. בשנת 1972 הוענק ליעקב רכטר פרס ישראל לאדריכלות, על תכנונו של בית ההבראה.

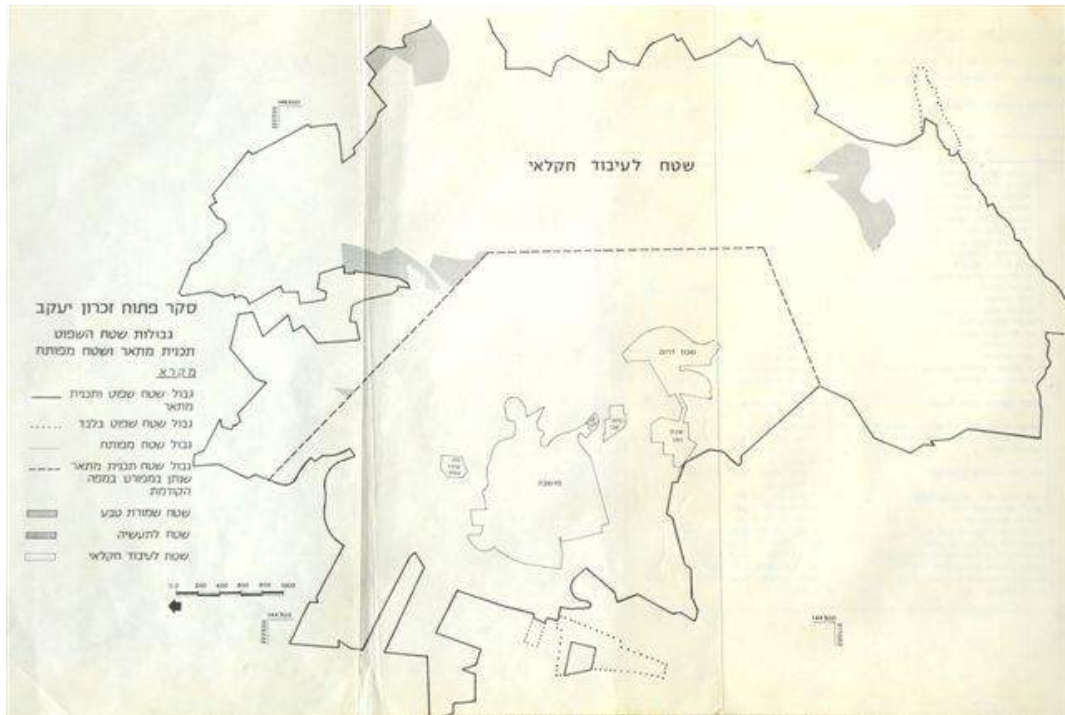
איור 1.54 : תוכנית שטח השיפוט של תוכנית האב (32,000 דונם) : הרבה שטח חקלאי ונופי ומעט שטח בנוי (מתוך זסלבסקי 1970. אין ציון עמודים למפות)

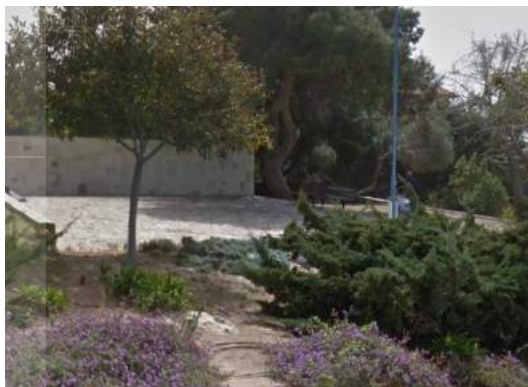
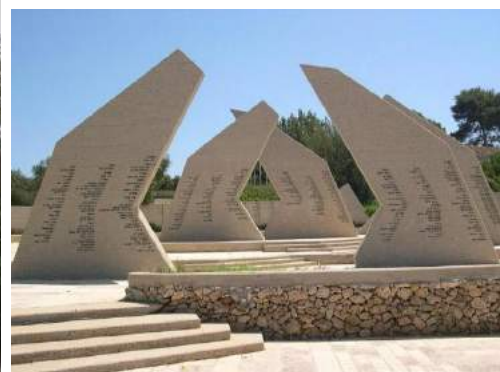
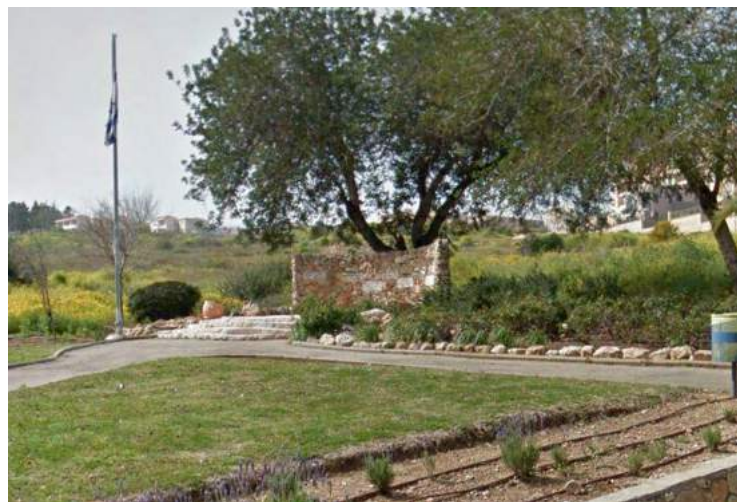
אתר מס' 32

אתר מס' 31

אתר מס' 33

איור 2.2: צילומים עכשוויים של האתרים על פי מספרם בתמ"א 29.

| 31 | זכרון יעקב | דרך השיטה | לחללי חיל התותחנים<br>כיכר מרוצפת אבן, ששה<br>גושי בטון מחוספס, כסמל<br>לקני תותחנים |
| 32 | | רח' הנשיא,<br>פינת רח' קדש | לכני המקום שנפלו<br>במערכות ישראל<br>קיר אבן ארוך ברחבה<br>מרוצפת |
| 33 | | רח' מרכז<br>הקסמים, פינה<br>קבוץ גלילות | לחמישה בנים שנפלו<br>במערכות ישראל<br>קיר מעוגל מאבני גוויל |

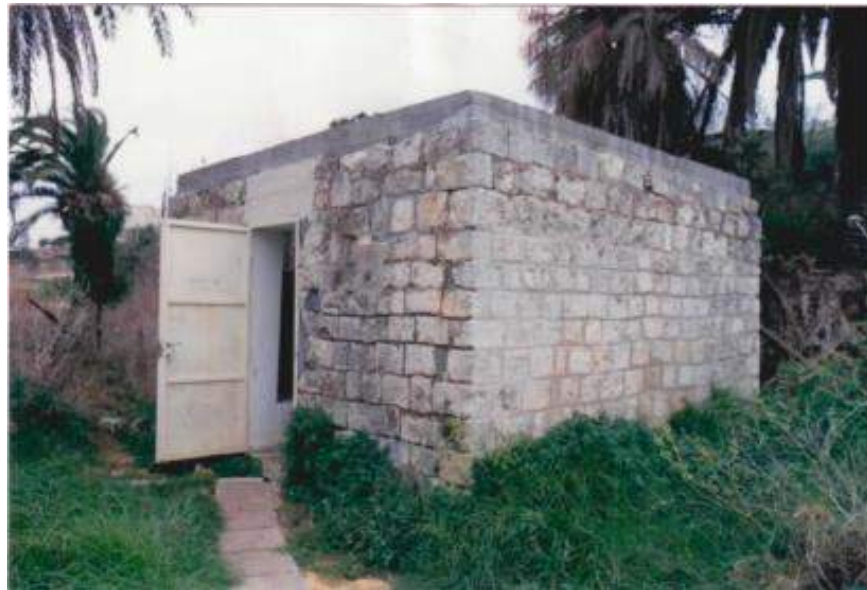
איור 2.7 : מבנה המעיין (מתוך ארכיון היסטורי זכרון יעקב)

התוכנית מכילה **שינוי ייעוד לאתר לאומי, הוא המעיין** – ביר אל חנזיר (באר החזירים) ששימשה כמקור המים הראשון המתיישבים הראשונים בגבעת זמרי. מאוחר יותר נבנה במקום בית מרחץ שנהרס ואח"כ מקווה טהרה בן קומה אחת.

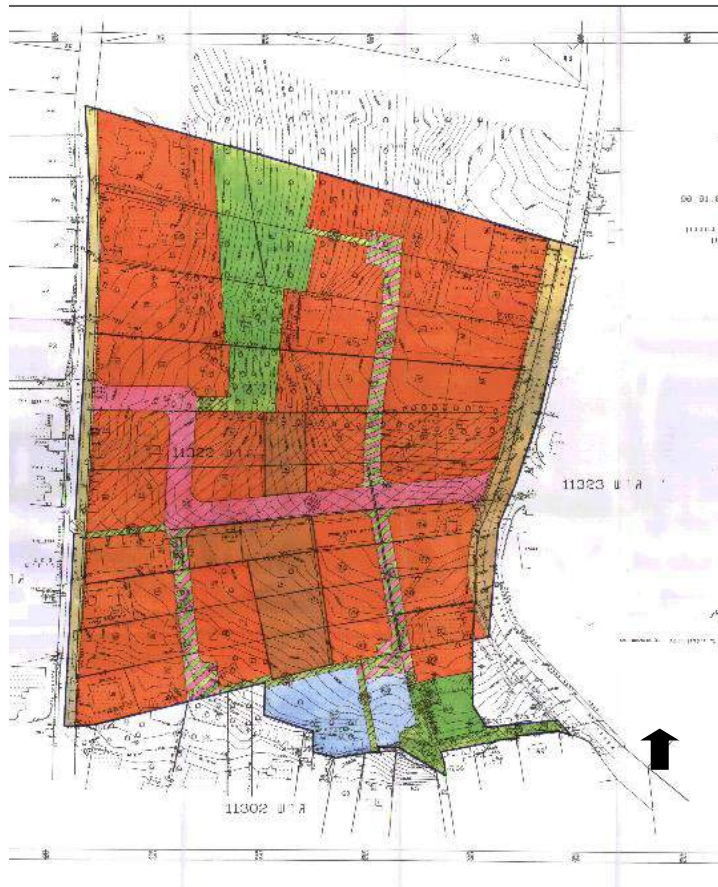
בתוכנית שטח צבוע ירוק עם משבצות בצבע התשריט מסמן אתר לאומי. אתר לאומי הוגדר כאתר ה"מיועד לשימור ושיקום המבנה הקיים במקום, והכשרתי לביקור קהל, טיפוח הצמחייה הקיימת וגינון, תוך שילוב עם הקיים"

איור 2.8 : תשריט כולל. המעיין מצוי בפינה הימנית התחתונה (מתוך אתר מינהל התכנון)

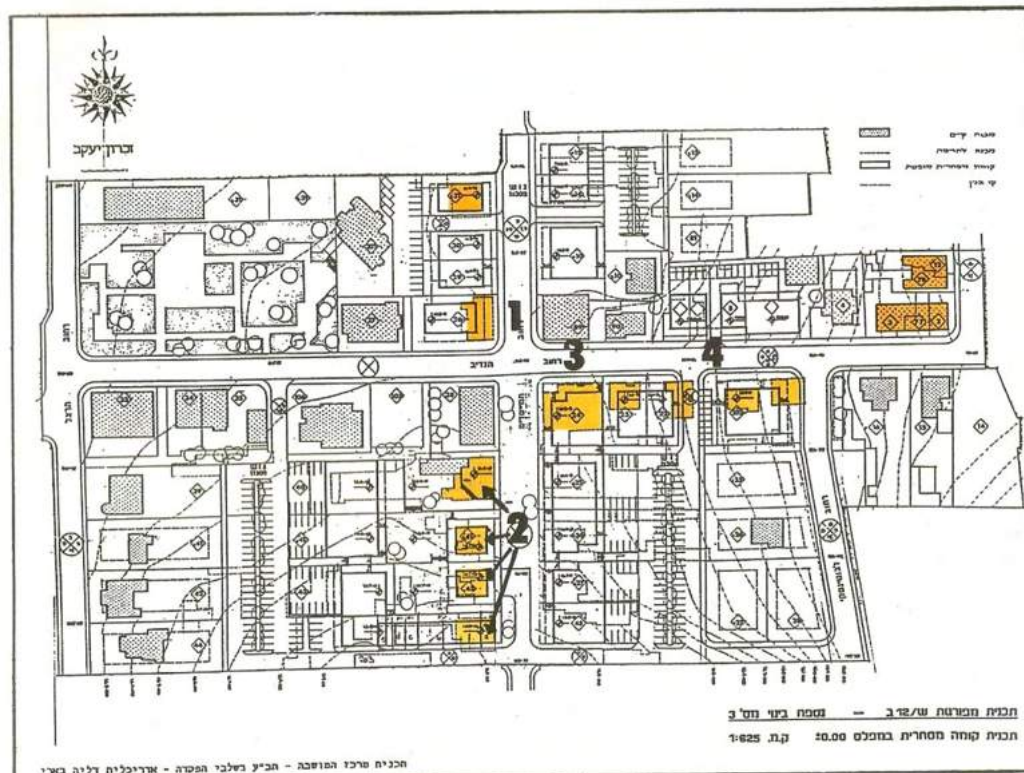
איור 2.12: סימון המבנים שהוצעו להריסה בתוכנית ש/12. תוכנית (מתוך: קרטס 1989)

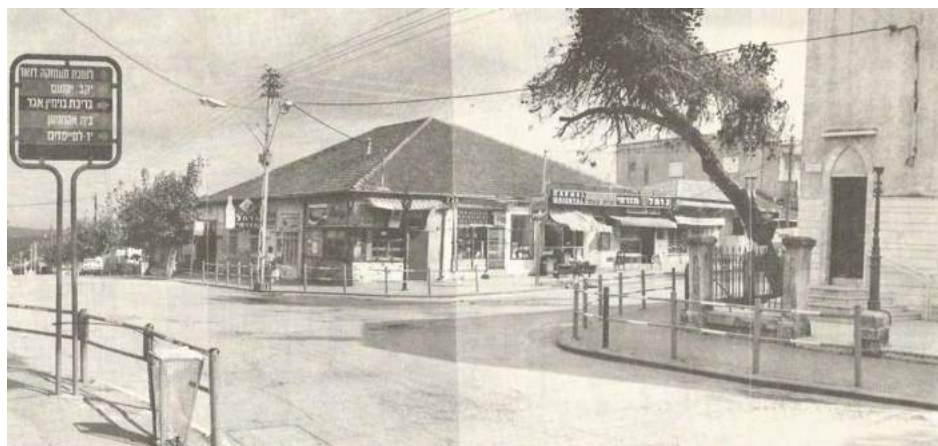
איור 2.14 : מצב קיים (בית הדיפו למעלה ומולו בית הכנסת) לעומת המצב המוצע של חזית הרחוב (למטה) בפינה הנגדלית לדיפו (מתוך קרטס 1989)

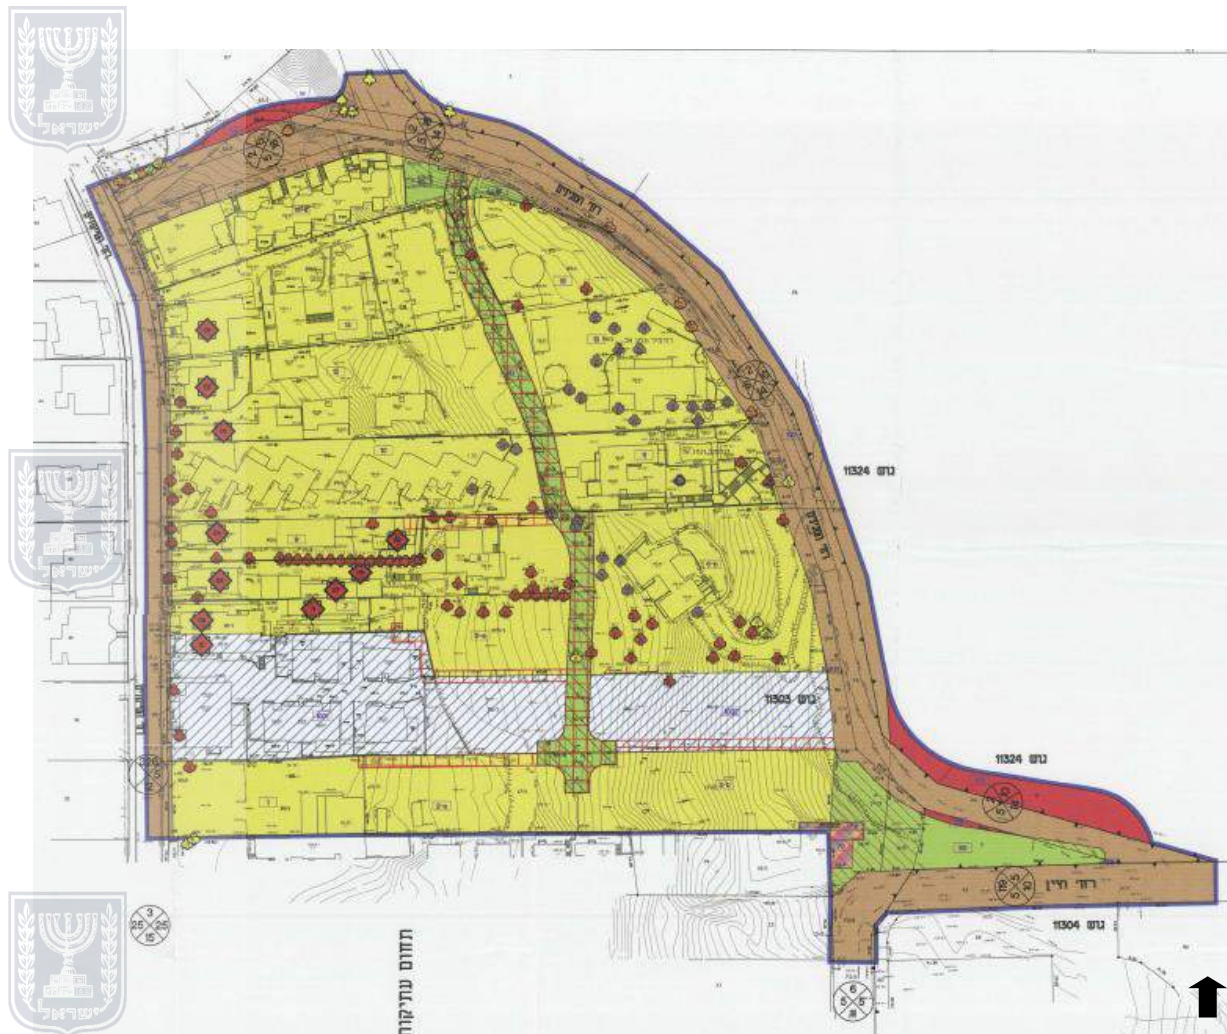
איור 2.17 : תשריט תוכנית המייסדים המגינים : באדום מסומנים המבנים והעצים לשימור (מתוך אתר מינהל התכנון)

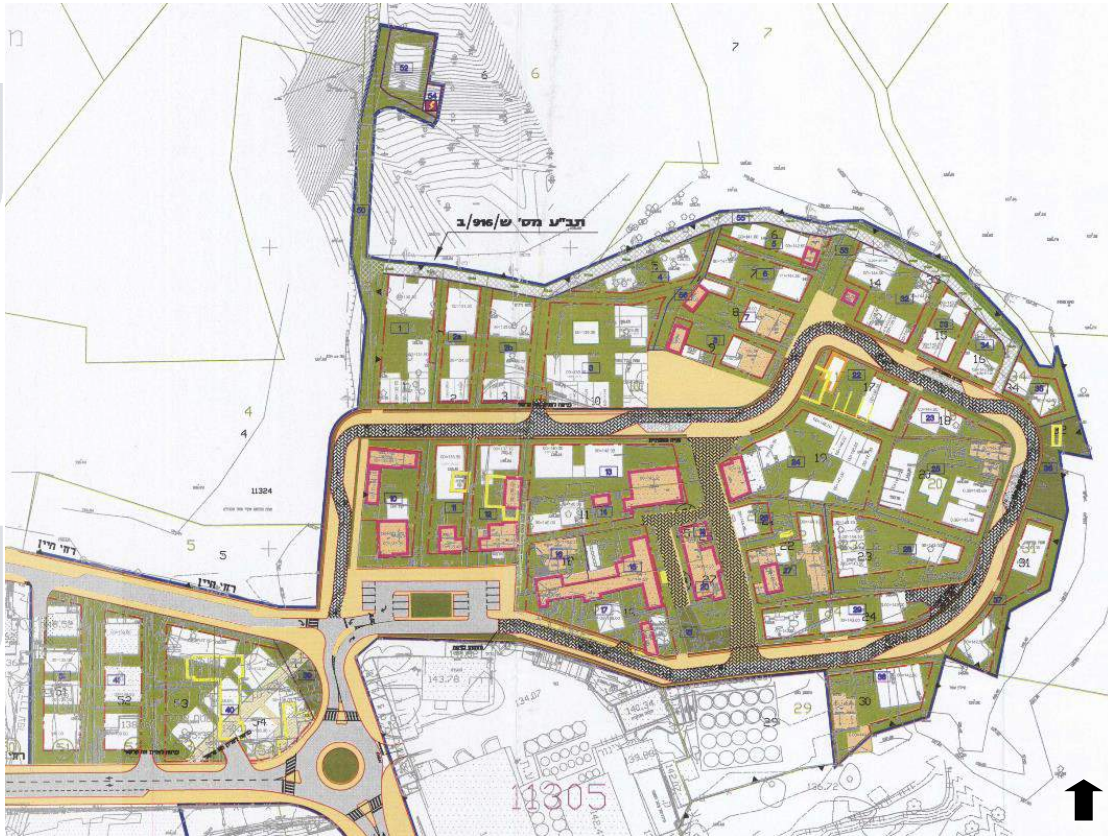
איור תוכנית הבינוי 2.19: המבנים לשימור צבועים ורוד וקו בורדו בהיקפם. קו כתום במרכז התוכנית מביע מבנה לשחזור, הוא בית זירמן.

ההוראות העיצוביות של הבנייה החדשה (ראו תוכנית בעמוד הבא) הטמיעו התחשבות ב"רוח המקום" ובאיכויות המבנים לשימור, אולם מתוך שאיפה להבדיל בין מבנה חדש לבין מבנה לשימור.

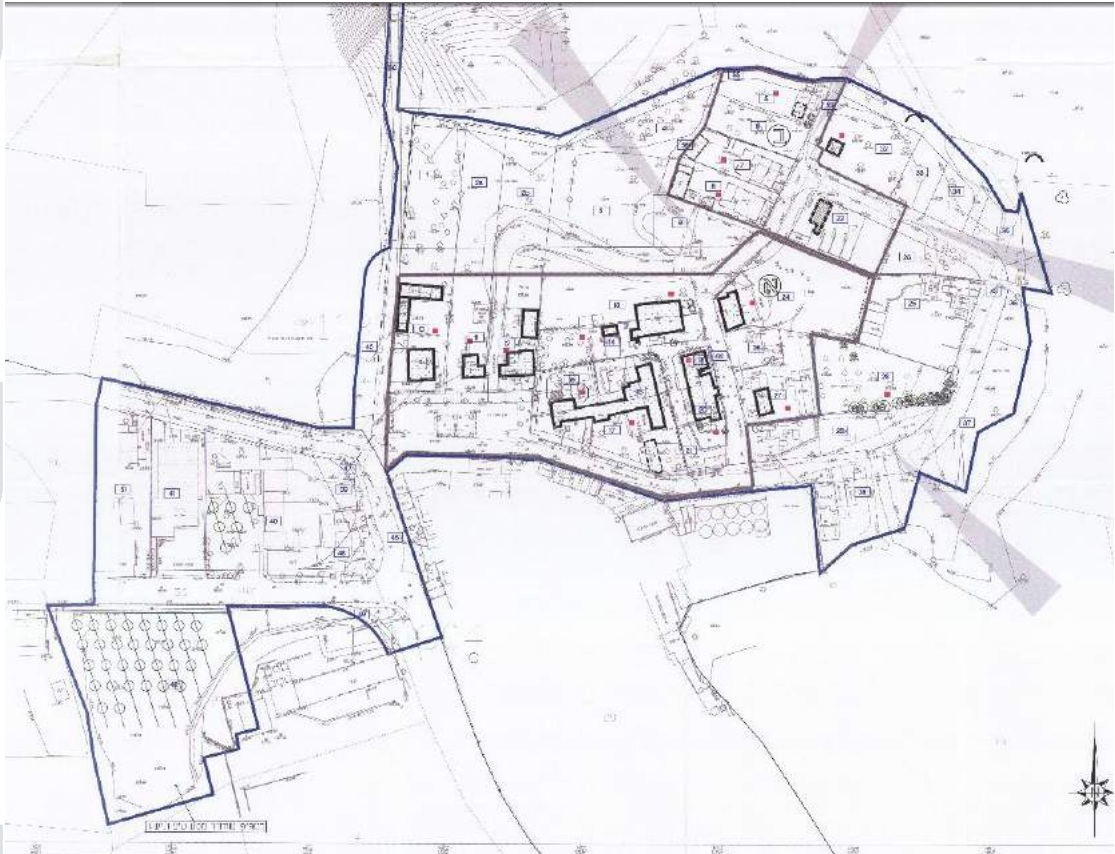
איור 2.20 : תוכנית השימור + מקרא. המבנה לשחזור הוא בית ז'רמן.

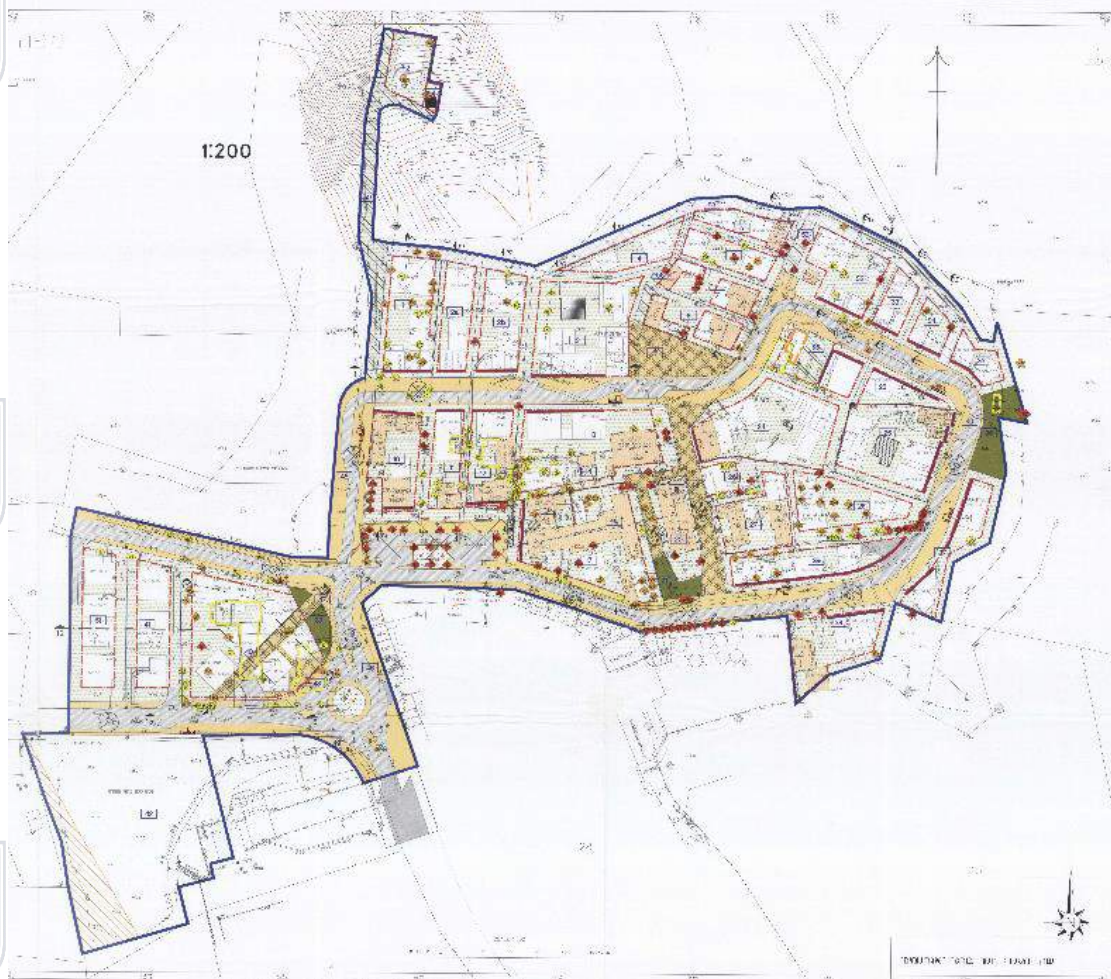
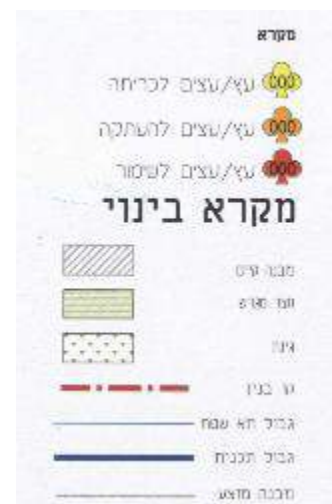
איור 2.21 : תוכנית עצים לשימור + מקרא שערך אגרונום חנוך בורגר.

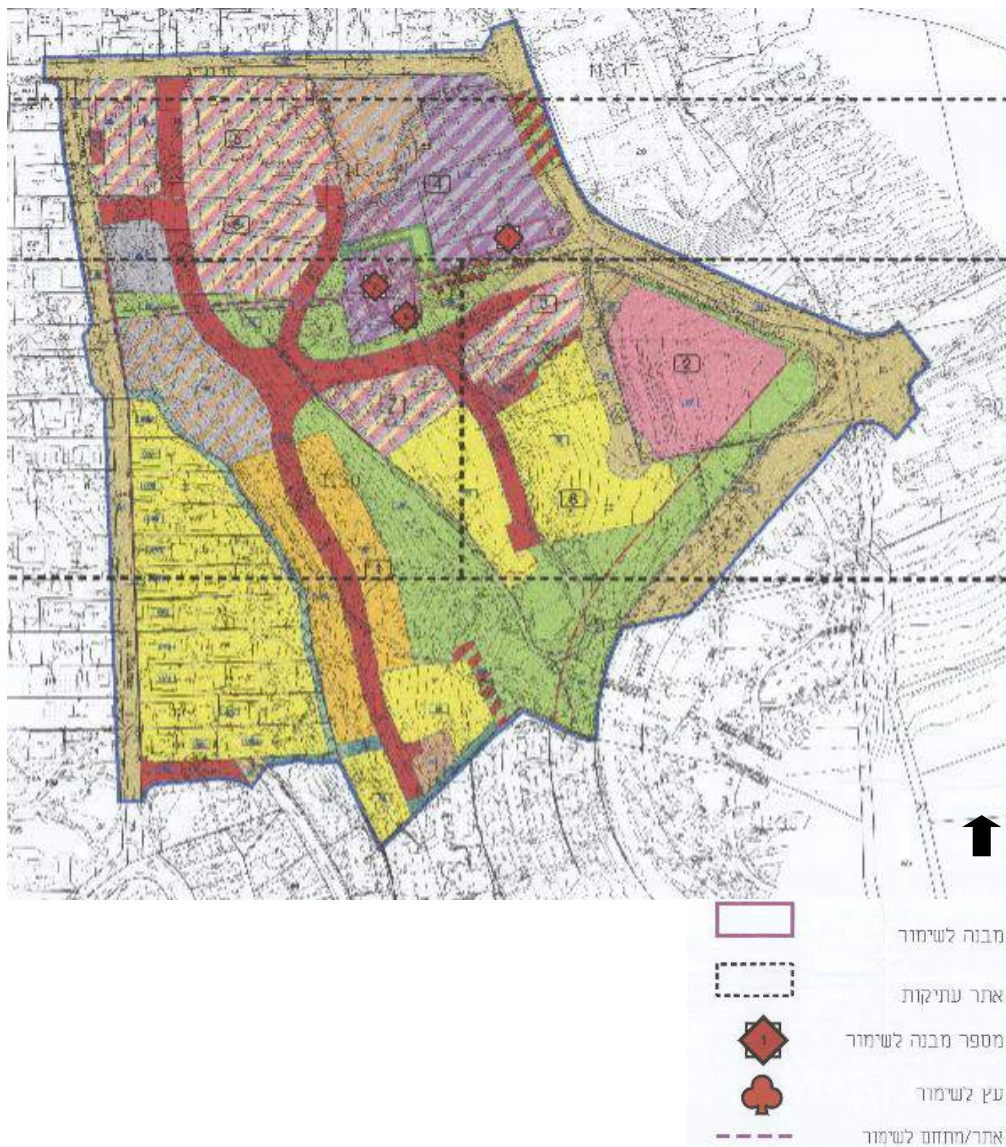
איור 2.22 : תשריט תוכנית ש/1058 כניסה מזרחית לזכרון יעקב. המקרא בעמוד הקודם מציין את המבנים והמתחמים לשימור בקו אדום ובריבוע אדום. עץ אדום הינו עץ לשימור

השימור בתוכנית כולל את בריכת המים ונקבת המים העולה למרכז המושבה מהשטח בסמוך ליקב. הוראות השימור מחייבות תיק תיעוד כתנאי לכל היתר במבנים וכי שיקום המבנים והגינות יבוצע ע"י איש מקצוע. עוד מצוין כי הנקבה המסומנת לשימור תיחשף, לציבור ככל הניתן.

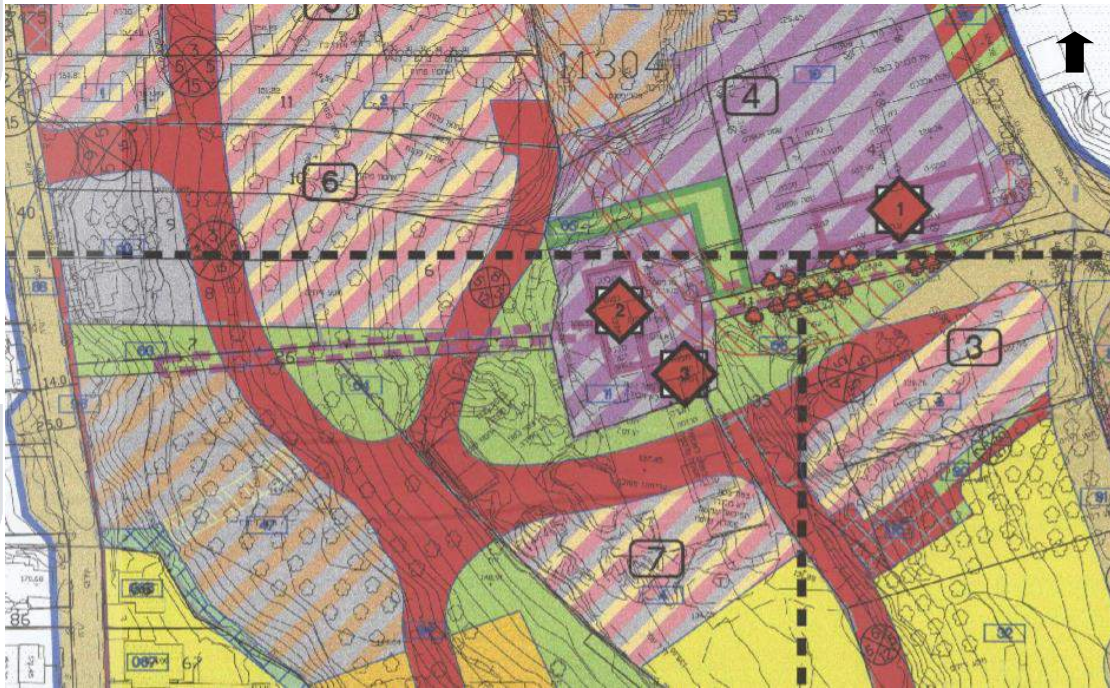
איור 2.23: תשריט תוכנית ש/1058 כניסה מזרחית לזכרון יעקב - הגדלה של המתחמים לשימור מתוך התוכנית

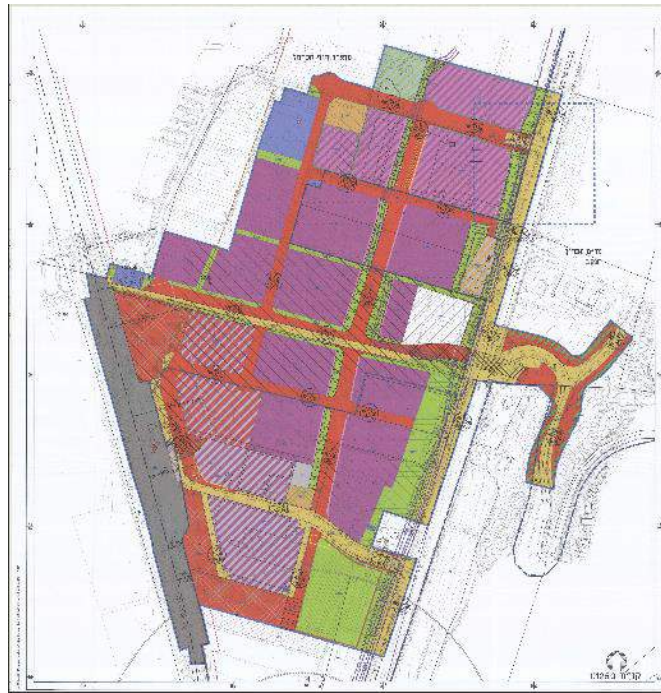
איור 2.24: מפת התכנון. ריבועים אדומים מציינים מבנים לשימור. בעמוד הבא - הגדלה של החלקים בתוכנית העוסקים בשימור.

בתקנון התוכנית מאותרים שני אתרים לשימור בית באר ולתחנת הרכבת (אשר בתחום השיפוט של מוא"ז חוף הכרמל) .

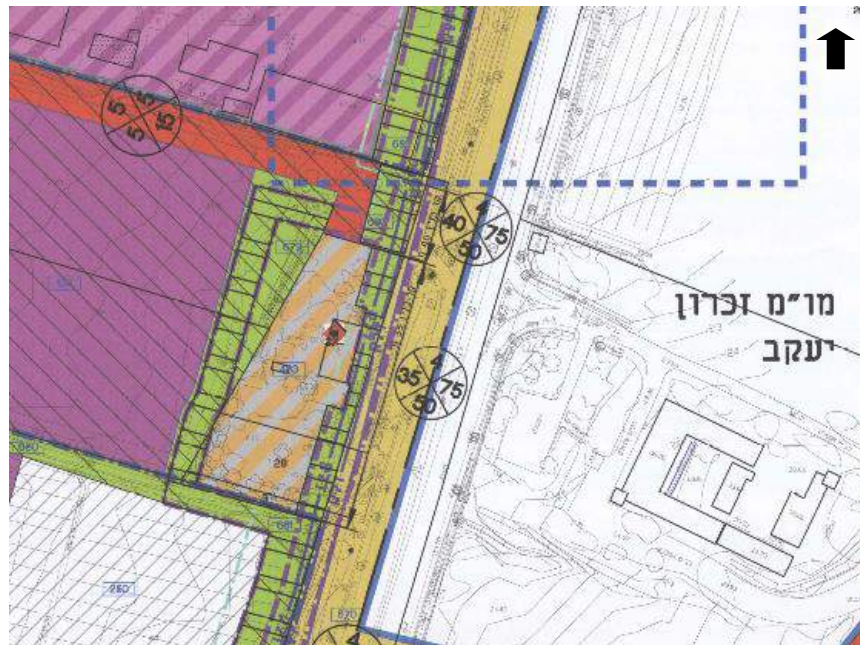
איור 2.25 : בית הבאר לשימור במפה מוגדלת.

הוראות השימור מחייבות תיק תיעוד למבנה הבאר ומגבילים שינויים בבניין ובחזיתותיו. על בניין הרכבת נכתב כי אזור יהיה להרבו ולהוסיף עליו בנייה עד לאישור תוכנית מפורטת בדבר הרחבת המסילה.

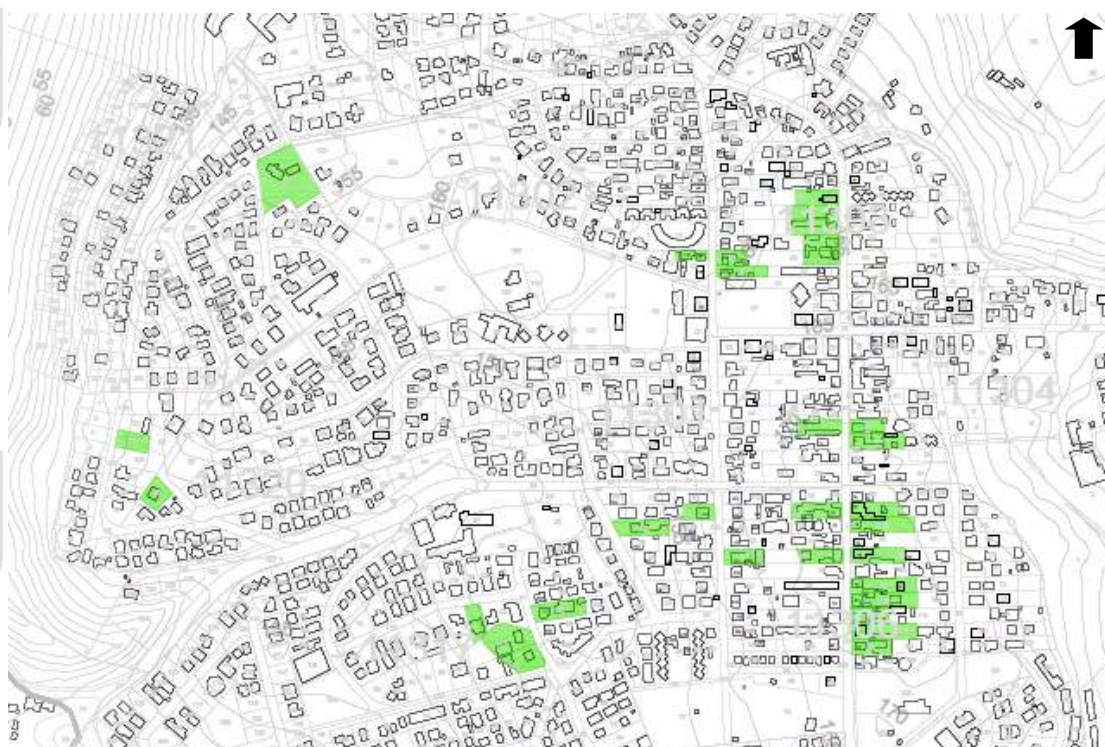
איור 3.3: מיפוי של כ 90% מהחצרות החקלאיות במושבה. שרטוט: ליאור אלחסיד על פי ברק דהאן, מחקלאי המושבה.
