נספח שימור  
לתכנית מתאר כוללנית לזכרון יעקב  
מס' 353-0440131  
נספח מנחה

הוגש לוועדה המחוזית חיפה במרץ 2018  
עדכון יוני 2021

אדריכלית ד"ר הדס שדר  
רענן 38 חיפה 3438531  
050-89057989 ,04-8248497  
Hadass2@013.net

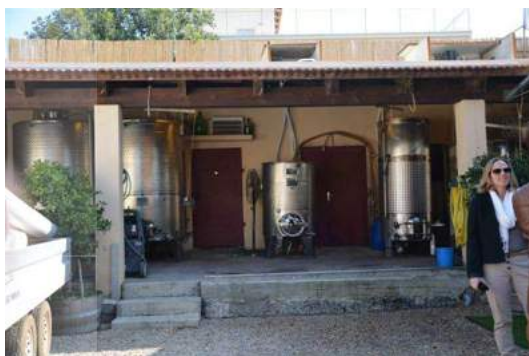
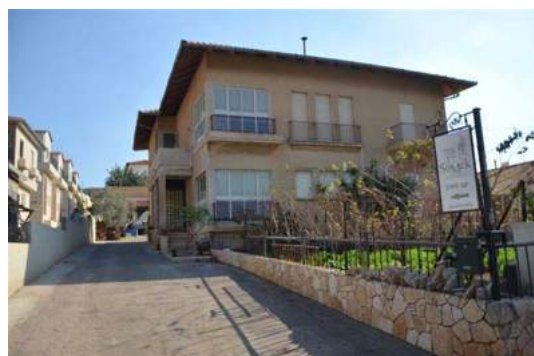
איור 3.5 חזית לרחוב הרצל (מס' 16) של יקב בוטיק סומק. היקב שבעומק החצר, במבנה משק ישן ששופץ, משלב בין ייצור לבין פעילות תיירותית: סיורים מודרכים, מרכז טעימות, חדר ישיבות ומכירת יין מתוצרת עצמית. (צילום : הדס שדר)

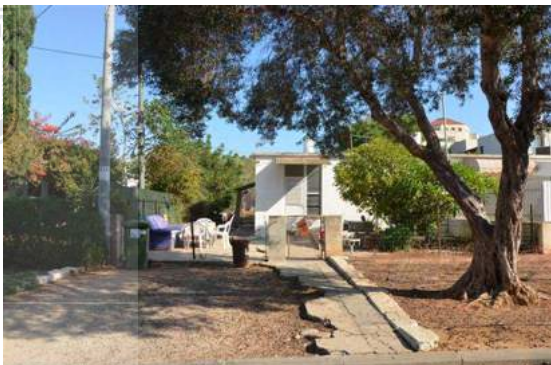
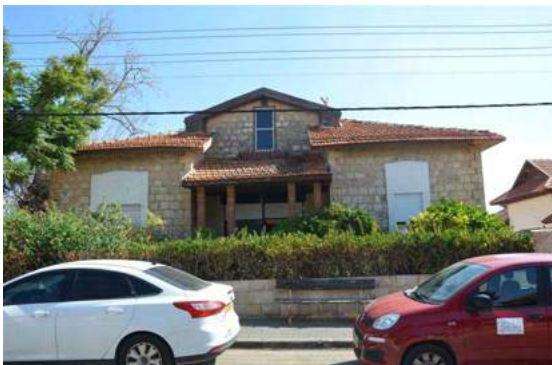
איור 3.6 : בית ברחוב המייסדים ובית בשכונת נווה רמז (שיכון ציבורי) – הגדר מגדירה טריטוריה ואינה תוחמת אותה. הבית פתוח לרחוב (צילום : הדס שדר 2014)

במימד האישי-פיסי, ניתן לראות את הרכות במערכת היחסים בין המרחב הציבורי של הרחוב לבין השטח הפרטי. ברחובות הישנים יותר, הן של המושבה והן של השיכון הציבורי, ניכר כי הבית אינו מתכנס לתוך עצמו ומבדיל עצמו מהרחוב, אלא להיפך: החצר הקדמית והמרפסת הפונה אליה מהוות שטח ביניים, המשרתת הן את הרחוב והן את בעליו. הגבולות אינם חד משמעיים ובאופן פיסי – הגדרות בין חצר הבית לבין הרחוב נמוכות ומגדירות טריטוריה, איך אינן תוחמות אותה.

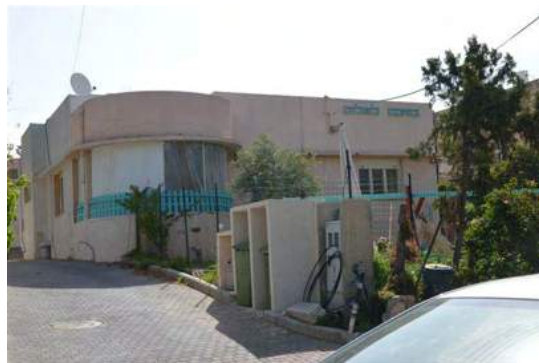
איור 3.17: חזית בית בסגנון הבינלאומי ברחוב הרצל בזכרון יעקב. צילום: הדס שדר 2015

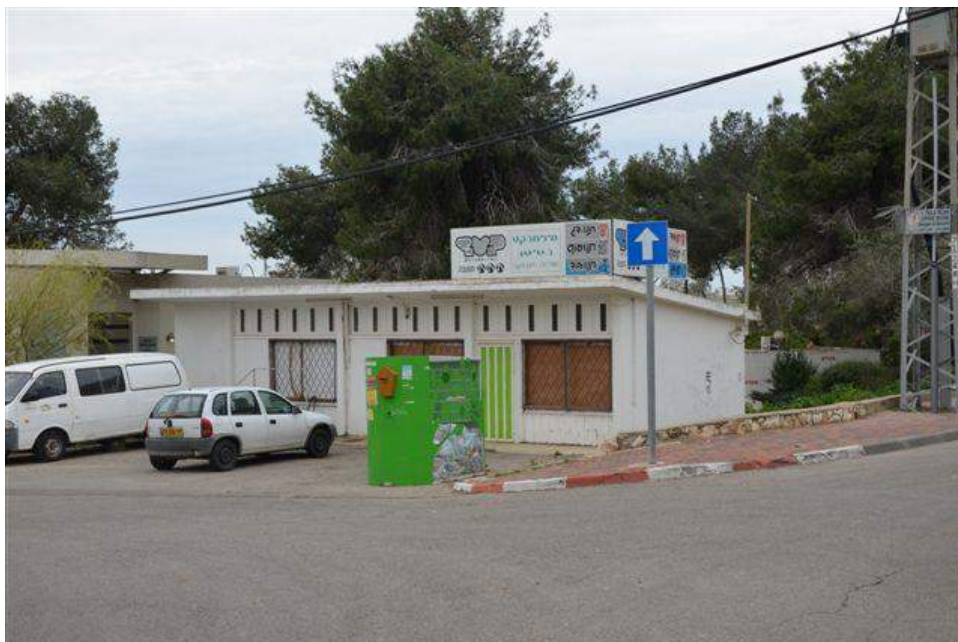
איור 3.18: מרכזון שכונתי בשיכון רמז המיועד לצריכה יומיומית. מאפיין את בנייתה שיכון הציבורי בשנות החמישים. צילום: הדס שדר 2015 (נהרס)

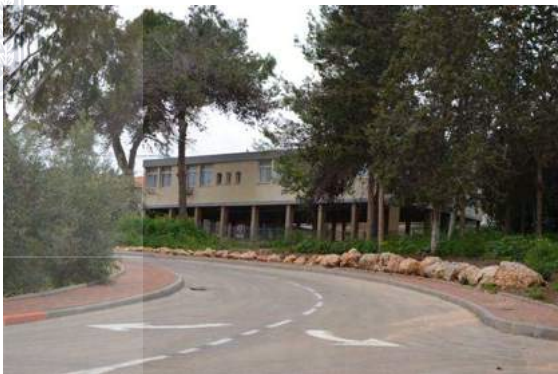
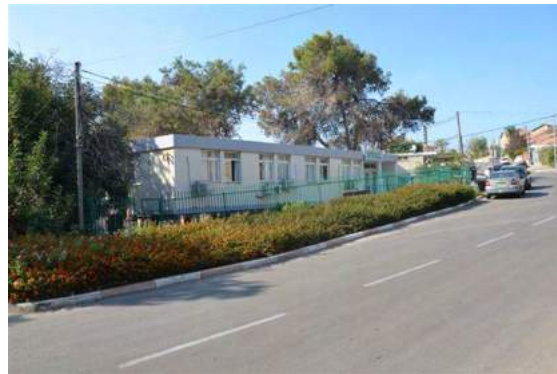
איור 3.19: הצד הקדמי והאחורי של מרפאה של קופ"ח כללית בשיכון דרום. בעבר קופ"ח היתה שייכת להסתדרות העובדים הכללית. מאפייני האדריכלות ניכרים: אדריכלות רזה נטולת עיטורים, המבוססת על מנסרה מלבנית על עמודים.

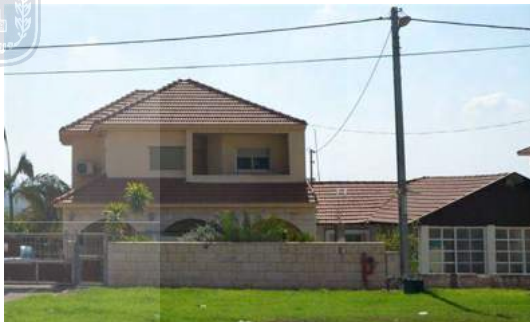
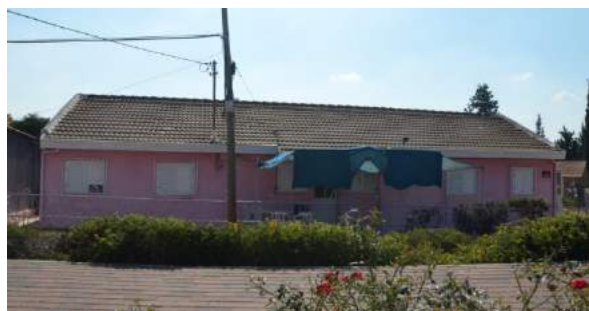
איור 3.22, 3.23 הרחבה דירת שיכון בשכונת נווה שרת (היא שיכון דרום) (משמאל) לעומת מבנה אחר שכמעט ולא שונה. צילומים: הדס שדר 2014.

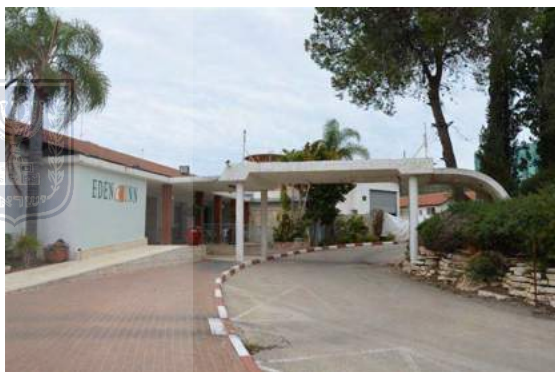
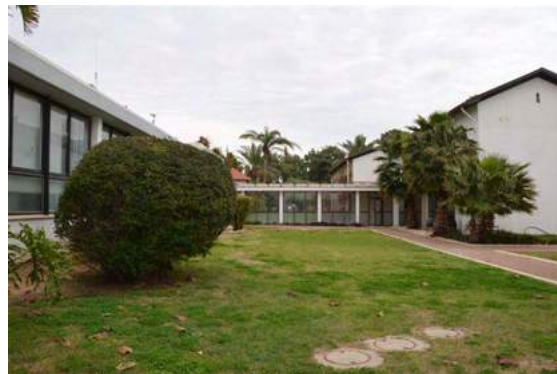
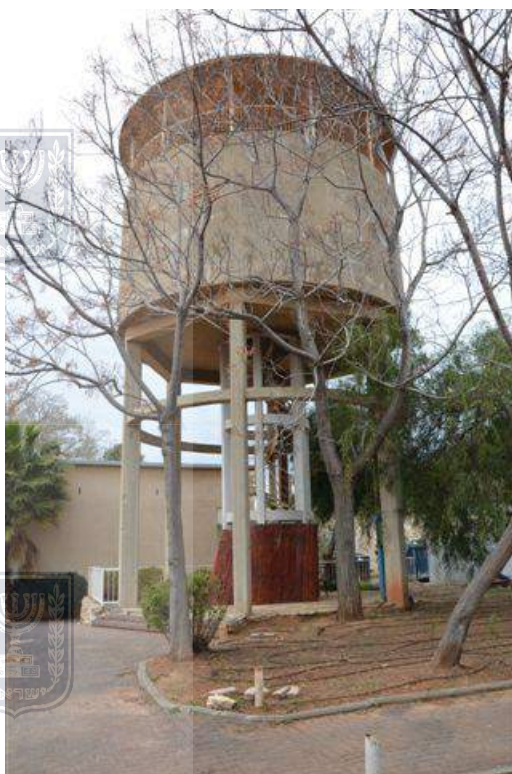
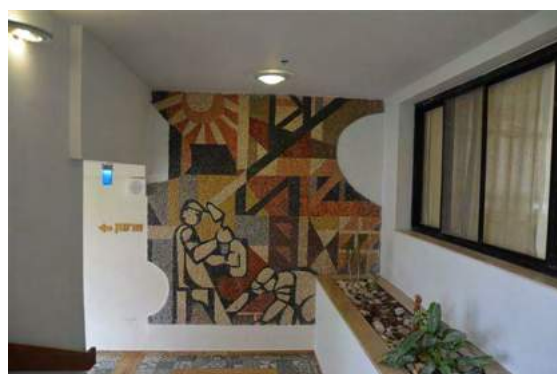
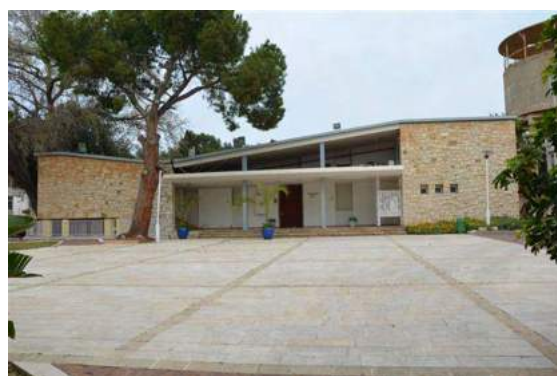
בית הבראה רמז אופיין בחדרים נזיריים ובעיצוב רב של הנוי מסביב. מעברים מקורים נבנו בין ביתני המגורים.

איור 3.25 : בית הבראה רמז, מימין לשמאל מלמעלה למטה : מעברים בין הביתנים, כניסה, פסיפס בחלל הפנימי, מגדל מים ומבנה האודיטוריום. צילומים : הדס שדר 2015

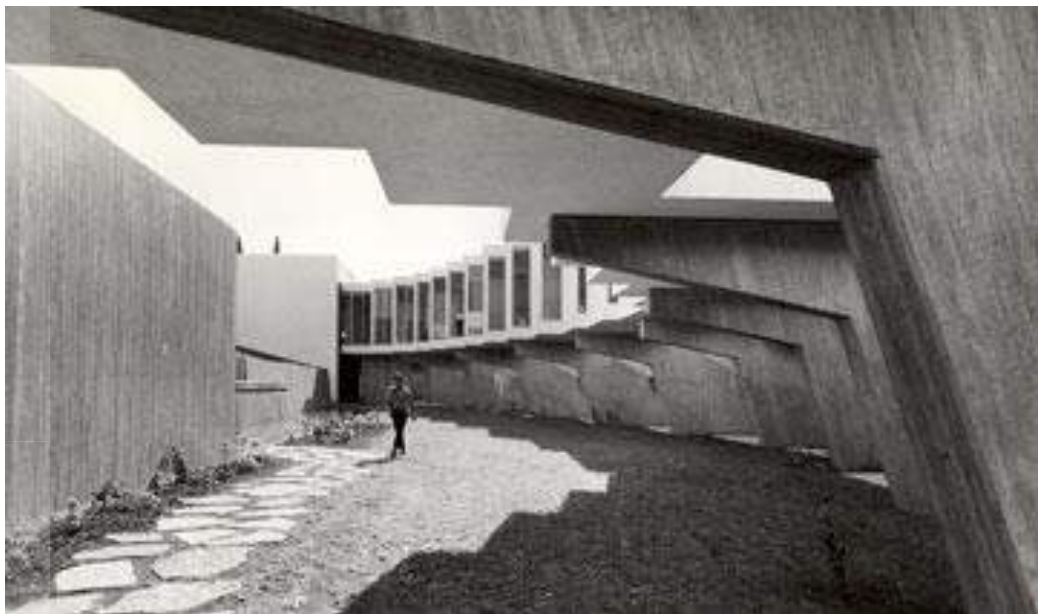
איור 3.24 : קומת העמודים במבטחים בתמונה היסטורית מארכיון רכטר (מתוך אתר האינטרנט: <http://xnet.ynet.co.il/architecture/articles/0,14710,L-3108548,00.html> כתבתו של מיכאל יעקבסון על מלון אלמא)

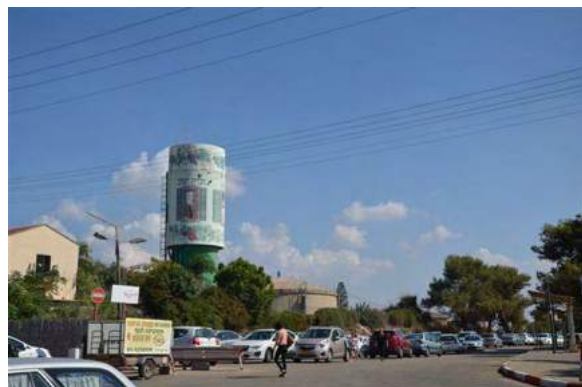
איור 4.2: דוגמא למבנה תשתית לשימור: מגדל המים

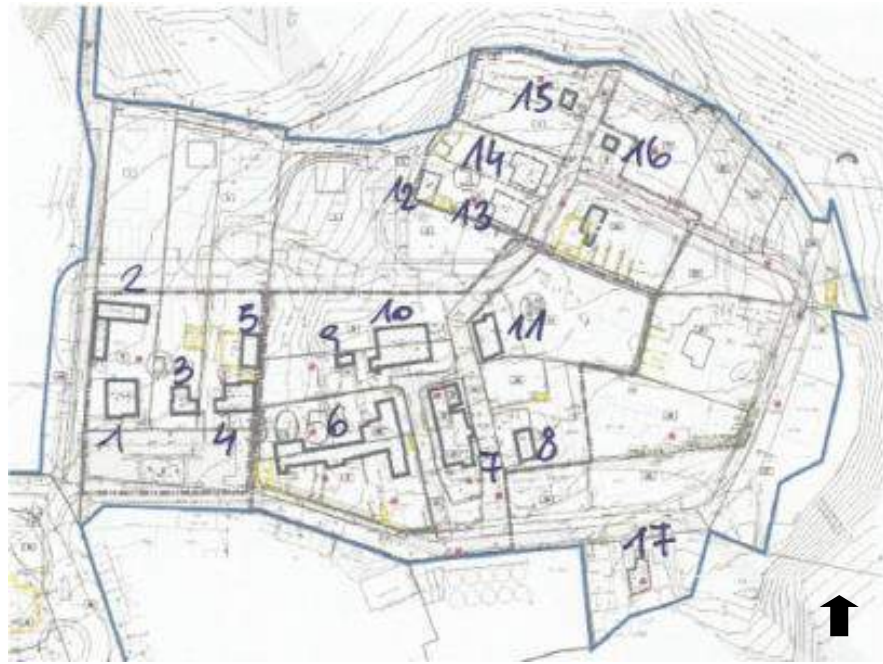
תוכנית השימור לפי תוכנית מפורטת ש/916ב + מספור האתרים

תמונות האתרים לשימור ממסופרות בהתאם לתוכנית

| <p><b>הערות מיוחדות:</b><br/>למתחם גבעת זמרין קיים מסמך תיעוד כחלק ממסמכי תכנית ש/916 ב. השימור כאן בהתאמה לתוכנית מפורטת ש/916. /... המשך בעמוד הבא</p> | |

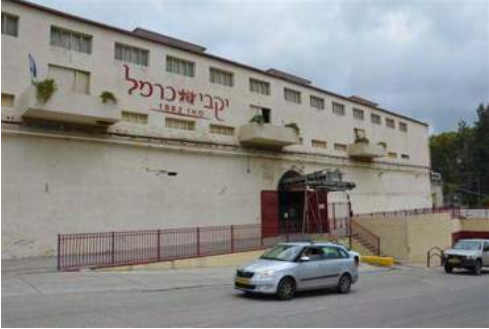
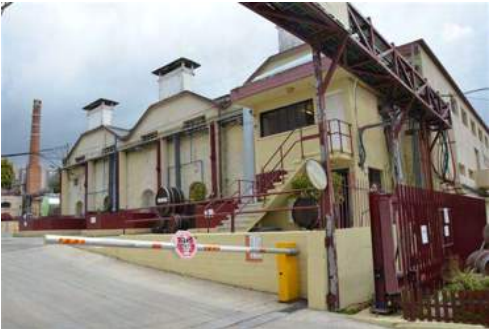
| <p><b>חזית לדרך היקב</b></p> | <p><b>תיאור פיסה</b><br/>שלושה מבנים מלבניים קשורים זה לזה היוצרים חצר פנימית בצורת ח'. שני מבנים נוספים קטנים במתחם. שני מרתפי היין ניצבים זה לזה, ומבנה המזקקה סוגר לצורת ח'. מבני שרות קטנים יותר במתחם וחוות מיכלים.</p> <p><b>מצב פיסה</b><br/><b>תקין</b></p> |

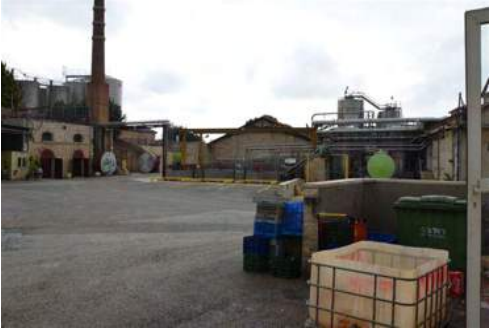
| <p><b>מבנה מרכזי – חזית צידית</b></p> | <p><b>שנת הקמה</b><br/>1892 (שנת ההקמה של המבנה הראשון)</p> <p><b>רקע היסטורי</b><br/>חלק מרכזי בתעשיית היין שפיתח הברון רוטשילד, בצד הכרמים. הדמיון בין הארץ לבין פרובנס שבצרפת הניע אותו לפתח בזכרון יעקב את תעשיית היין. הוא סבסד את התעשייה והדריך את החקלאים באמצעות פקידיו.</p> |

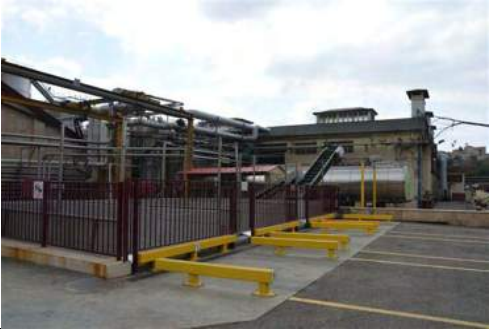
| <p><b>חצר פנימית</b></p> | <p>שלושה מרתפי יין נבנו בשלב הראשון (בין השנים 1891-2) וניצבים להם – שלושה מרתפים נוספים, שנבנו בשלב השני. בניית הקומה העליונה הזכירה מבנה בזיליקה: חלל גבוה במרכז ושני חללים נמוכים יותר בצדדיים. קירוי בג</p> |

רעפים. המבנה השלישי הצמוד היה מבנה רב תכליתי והכיל מחסן, אולם מכונות, תנור הסקה, מזקקה ומסגריה. בניגוד למבני הבזיליקה, למבנה הרב תכליתי גג רעפים אחד.

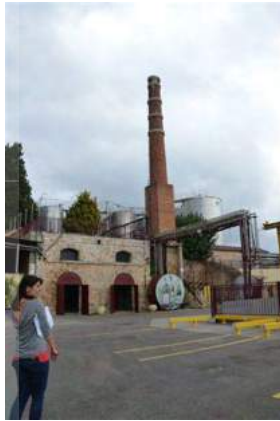
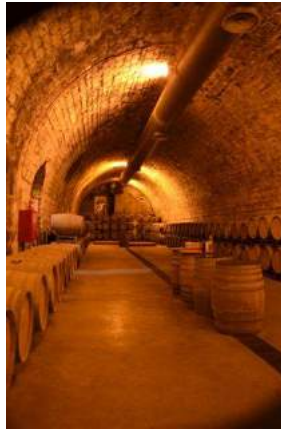
חל פנימי קמרון חבית (ימין), חבתניה וארובה (שמאל)

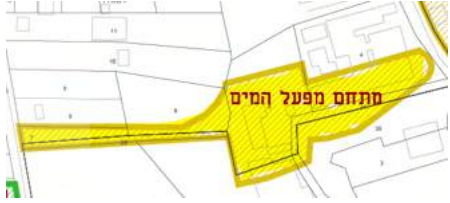
| <p>מבנה היקב: חזית קדמית וצידית (למטה)</p> | <p>מיקום (גוש/חלקה): 11304/5,41</p> |
| | <p><b>תיאור פיסי</b></p> <p>מבנה היקב: מבנה אבן תיבתי בעל גג דו שיפועי מתון.</p> <p>בית הבאר, טחנת הקמח ובית הבד: שלושה אולמות. גגות רעפים משופעים. המבנה המרכזי – טחנת הקמח בעל פתחים כפולים וסימטריים.</p> <p>בית הבד מצפון, בעל גג רעפים חד שיפועי.</p> |

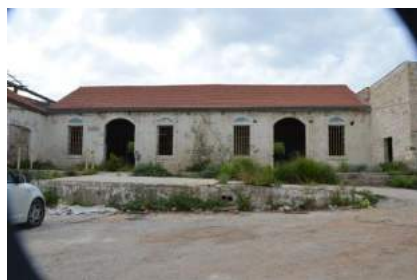
טחנת הקמח : חזית מבנה מרכזי

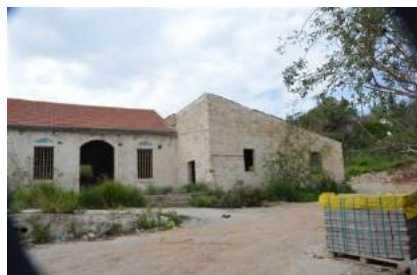
בית הבד : חזית מבנה צפוני

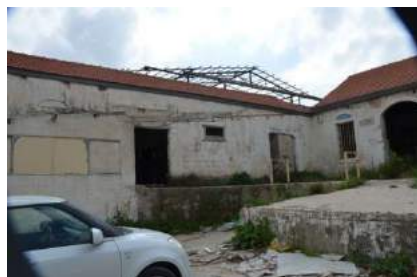
בית הבאר : חזית מבנה דרומי

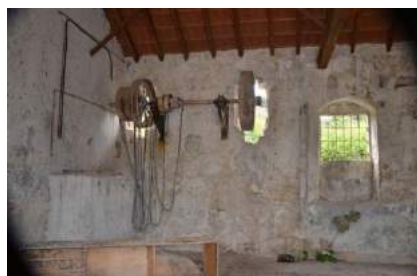
חללים פנימיים תוך כדי שיקום גג העץ

שימוש נוכחי: מבנה היקב פעיל. אולמות בית הבד ובית הבאר נטושים, משמשים כמחסנים למועצה המקומית, אך במקביל משוקם גג הרעפים וקונסטרוקציית העץ נבנית מחדש.

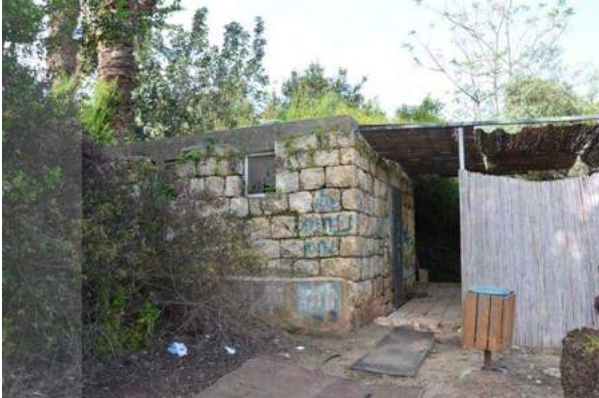
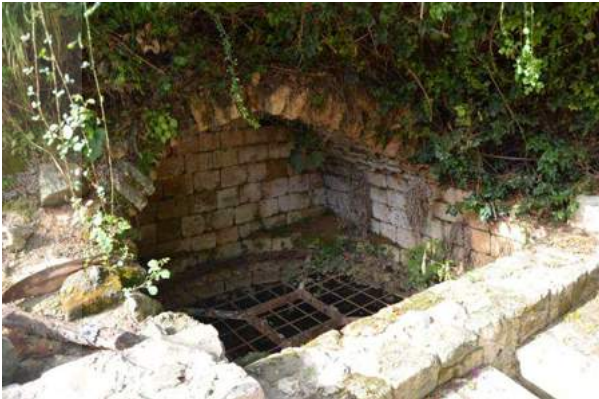
| | <p><b>מיקום (גוש/חלקה): 11302/90</b><br/> <b>בעלות: הרשות המקומית.</b><br/> <b>תיאור פיסה: מבנה המקווה - מבנה אבן קובייתי בעל גג יצוק. מבנה המעיין מקורה בקשת ופתוח. גן נוי ניטע מהרחוב עד לעומק השטח</b><br/> <b>מצב פיסה: תקין</b></p> |
| <p>מבנה המעיין המשמש כמקווה</p> | <p><b>שנת הקמה: מעיין קיים. בית המעיין נבנה בשנות ה 80 של המאה ה 19.</b></p> |

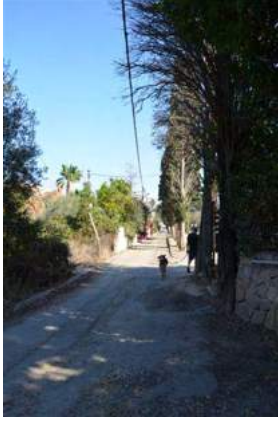
| <p>מבט מעומק הרחוב</p> | <p><u>רקע היסטורי:</u></p> <p>רחוב שתחילתו בקו הגבול של האחוזה והמשכו בהתיישבות איכרים. השדרה האמצעית ניטעה בשנת 1912</p> <p><u>שימוש נוכחי:</u> רחוב מגורים מול פארק פתוח</p> <p><u>הערות מיוחדות</u></p> <ul style="list-style-type: none"> <li>• חשיבות מיוחדת לרחוב זה על שום הצמחייה ההיסטורית, האחוזה ההיסטורית (לנגה ומאוחר יותר דניאל) ובשל המיקום האורבני המקשר בין רחוב המייסדים – הנדיב לאחוזה לנגה ולמתחם בתי דניאל.</li> <li>• חשיבות נוספת לאופי המקום בשל חזיתות הבתים השומרות על צניעות ופשטות ברובן הגדול ובשל הרווחים הגדולים בין הבתים, המתקשרים לנוף הפתוח בצידו הדרומי של הרחוב.</li> <li>• חשיבות להיותה של השדרה המרחב הציבורי ולא בחצרות הפרטיות</li> <li>• מאפיינים: <ul style="list-style-type: none"> <li>○ חזית בת קומה אחת או שתיים</li> <li>○ קווי הרחוב הצידיים מאפשרים הנראות של החצר דרכם</li> <li>○ אין בנייה גבוהה יותר בעומק המגרש</li> </ul> </li> </ul> |

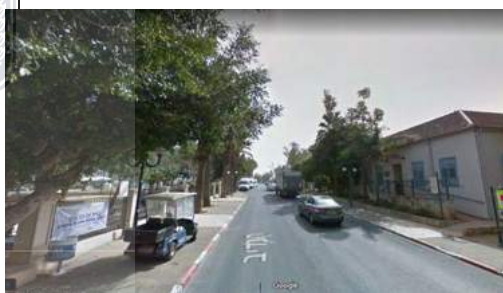
מבט מצומת הרצל - הנדיב מזרחה: בנייה נמוכה ודומיננטיות לעצים

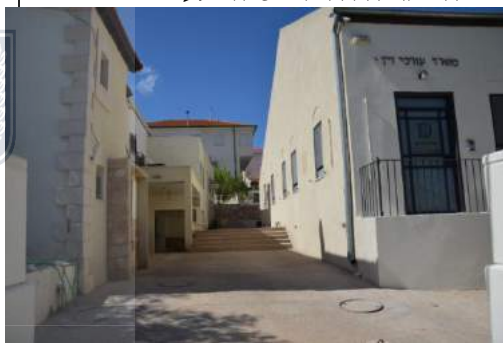
דרך היין - שדרות הנדיב - מבט לעומק החצר

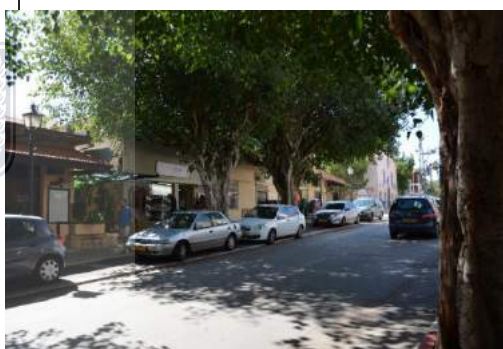
שדרת פיקוסים חלקית בצידו המזרחי של רחוב הנדיב

- מכיל שדרה מקוטעת (שמומלץ להשלימה) (ראו 1.3.2)

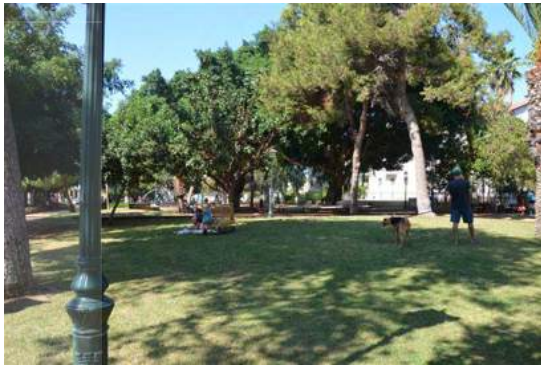
| | שם:<br>1.3.1 גן טיול |

| | תיאור פיסי: הגן מכיל עצים ומדשאות.<br>בריכת נופרים ומתקני משחק |
| | מצב פיסי: תקין<br>שנת הקמה: 1887 |
| רקע היסטורי: תוכנן מראש כחלק מתוך התפיסה האירופאית של החלל הציבורי הירוק והטיול בו לאחר יום עבודה. התכנון המקורי הכיל מסלולים מובנים.<br>שטחו המקורי היה גדול יותר ובחלקו במערבי הפתוח נערכה פעילות גופנית. | |
| הערות מיוחדות: עבר שיקום בשנת 2007 ביוזמת המועצה המקומית ובתכנון משרד אדריכלים מילר-בלום | |

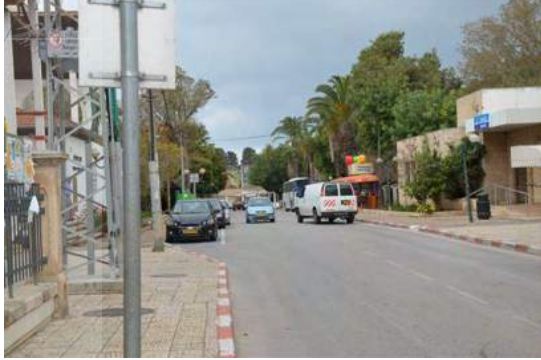
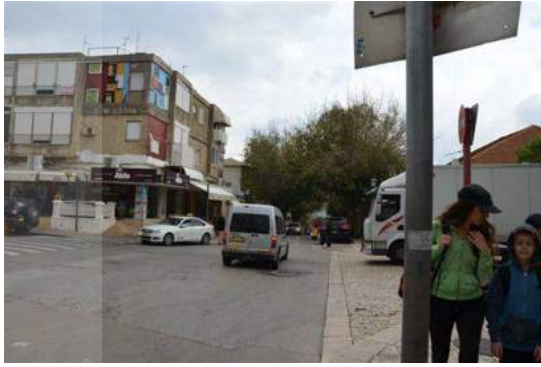
| | <p><b>שם:</b></p> <p><b>1.3.2 שדרה מקוטעת ברחוב הנדיב: בדופן הרחוב ממול לגן טיול ומצומת המייסדים ועד לצומת ז'בוטינסקי</b></p> |

| | <p><b>תיאור פיסי: שדרה קטנה אך בעלת נוף מרשים המיקום משמעותי מבחינה אורבנית</b></p> |
| | <p><b>מצב פיסי: תקין</b></p> |
| <p><b>שדרה מצד אחד של רחוב הנדיב מול גן טיול</b></p> <p><b>שדרה ברחוב הנדיב בין צומת המייסדים לרחוב ז'בוטינסקי</b></p> | <p><b>הערות מיוחדות: שדרות מחוץ לגבולות החלקה הפרטית נדירות בזכרון יעקב. מוצע לשקול המשך השדרה לאורך הרחוב ברציפות. חשוב לטפח ואף להמשיך את השדרה.</b></p> |

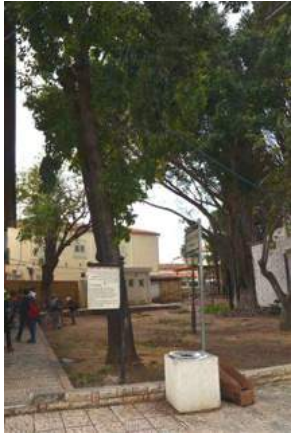
| | <p><b>שם:</b><br/><b>1.3.3 עצים בוגרים ממערב לבית הכנסת אהל יעקב</b></p> |

| | <p><u>תיאור פיסי:</u> מספר עצים בוגרים ומצלים לצד בית הכנסת.</p> |
| | <p><u>מצב פיסי:</u> תקין</p> |
| <p><u>הערות מיוחדות:</u> ישנה חשיבות להשארת השטח הפתוח לצד בית הכנסת כדי להאדיר את נוכחותו האורבנית. בתוכנית ש/12 ג מצוין השטח כשטח ציבורי פתוח (אם כי בחלקו בלבד) לצד האתר הלאומי, הוא בית הכנסת.</p> | |

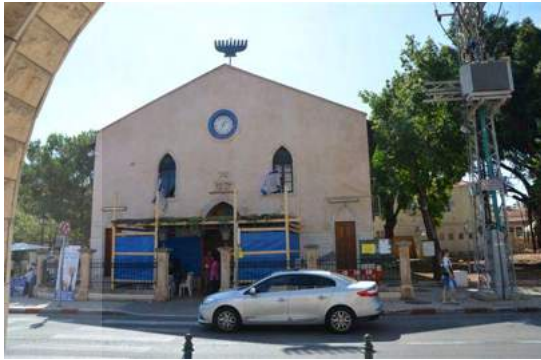
| | <p><b>תיאור פיסי:</b></p> <p>מבנה תיבתי בגובה 2 קומות. גג רעפים משופע. סימטרי, בעל פתחים מקושתים מחודדים. חלל פנימי המשכי ובו שתי ארכדות לאורך הקירות הארוכים. מעל הארכדות שגובהן גובה קומה אחת – עזרת הנשים.</p> |
| | <p><b>מצב פיסי: טוב</b></p> <p><b>שנת הקמה: 1886</b></p> |
| <p><b>רקע היסטורי:</b> נבנה בשנת 1886 ביוזמת אדמונד גיימס דה רוטשילד, לזכר אביו גיימס יעקב רוטשילד ולכן גם נקרא "אוהל יעקב". הבונים בפועל היו בני המושבה. לא ידוע מי היה האדריכל. נחשב לבית הכנסת המפואר ביותר במושבות בתחילת המאה העשרים. חיפוי הטיח המותז - מאוחר יותר.</p> | |

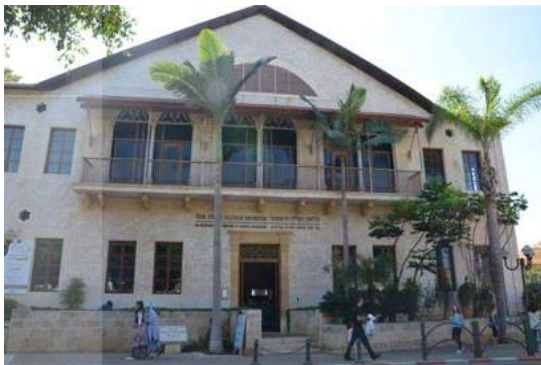
| | <p><b>תיאור פיסי:</b></p> <p>מבנה דו קומתי ותיבתי, בעל גג רעפים, סימטרי. גזוסטרה בקומה העליונה אליה פונים שלושה פתחים מקושטים כפולים וגג משופע גבוה.</p> <p>בעל מרתף גדול עם בנייתו, אולם כניסה מפואר, משרדים וחדרי מגורים.</p> |
| | <p><b>מצב פיסי:</b> תקין</p> |

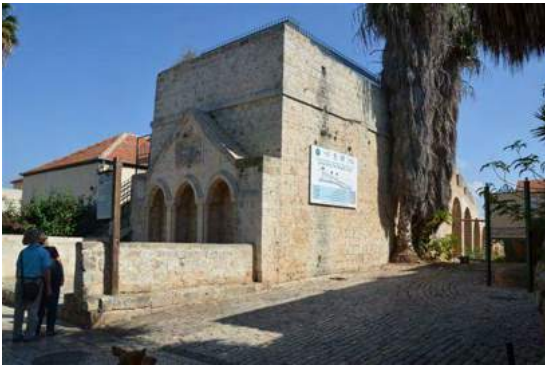
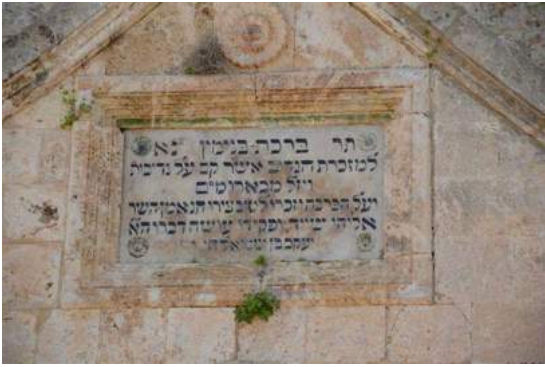
| | <p><u>תיאור פיס:</u> מבנה אבן קובייתי בעל חזית ובה שלוש קשתות. אל המבנה מובילות קשתות הנושאות צינור מים פתוח</p> |
| | <p><u>מצב פיס:</u> הקשתות משוקמות בימים אלו</p> |

- בעל חשיבות עליונה
- אתר לאומי מוכרז לפי חוק הגנים הלאומיים, שמורות טבע ואתרי הנצחה, התשנ"ח-1998
- מופיע בתוכניות : אתר לאומי בתמ"מ 6 ובתוכנית ש/12/ג
- שצ"פ בריכת בנימין בתוכנית מפורטת ש/12/ג: החלקות המצוינות להלן יקבעו כאתר לשימור במשמעות "אתר" לפי סעיף 1 לתוספת הרביעית לחוק התכנון והבנייה ויכולו עליהן הוראות התוספת: חלקות 31, 32 ו 44 בגוש 11304 (כולם יחד מהווים אתר אחד); חלקות 6 ו 82 בגוש 11303 (כנ"ל); חלקה 40 בגוש 11301, חלקה 24 בגוש 11304. בתשריט בייחוד שטח ציבורי פתוח מיוחד

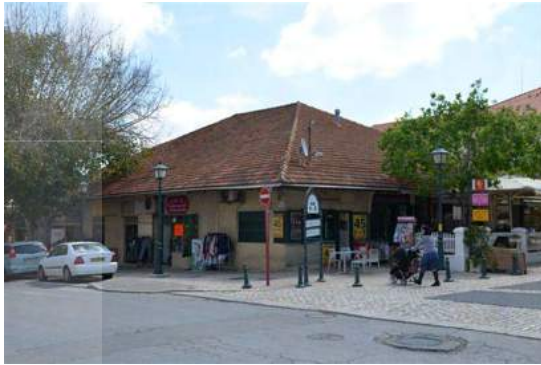
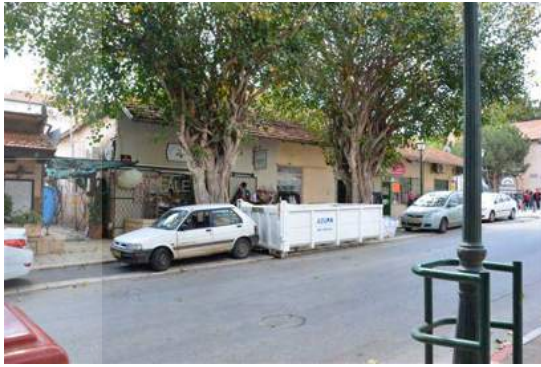
| | <p><b>תיאור פיסה:</b> מבני קובייתני חד קומתי, גג רפים 4 שיפועי גבוה.</p> |
| | <p><b>מצב פיסה:</b> תקין</p> |
| <p data-bbox="320 678 799 712">מבט כלפי החזית הפונה לרחוב המייסדים</p> <p data-bbox="587 1104 799 1137">מבט מרחוב הנדיב</p> | <p><b>שנת הקמה:</b> כנראה בסביבות 1887</p> |

| | <p><b>הערות מיוחדות:</b> נכלל בתחום תוכנית מפורטת ש/12/ג: אתר לשימור. חזיתות לשחזור ושימור</p> |

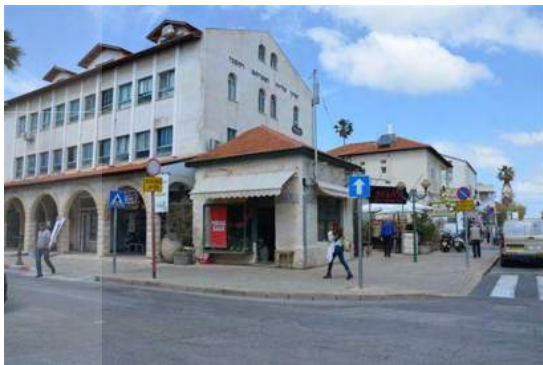
| | <b>שם:</b><br><b>1.4.5 בית המנהל: דיגור, ורמסר, כהן – הנדיב 13 (הבית נחצה)</b> |

| | <b>תיאור פיסי:</b> מבנה חצוי על ידי מבנה גדול וחדש. כיום מדובר במבנה קובייתי, חד קומתי בעל גג רעפים |
| | <b>מצב פיסי:</b> תקין |
| <b>בית המנהל נחצה לשניים לטובת מבנה בן 3 קומות המחובר לו</b> | <b>שנת הקמה:</b> כנראה בסביבות 1887 |

| <b>הערות מיוחדות:</b> נכלל בתחום תוכנית מפורטת ש/12/ג: חזית לשיחזור | |

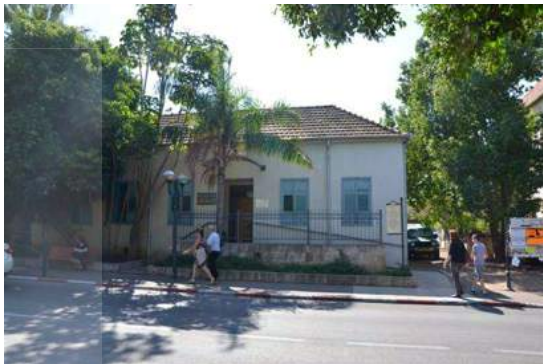
| | <b>שם:</b><br><b>1.4.6 בית האגרונונים – הנדיב 4 (בית גיל פז)</b> |

| | <b>תיאור פיסי:</b> מבנה תיבתי חד קומתי בעל חזית סימטרית וגג רעפים. |
| | <b>מצב פיסי:</b> תקין |

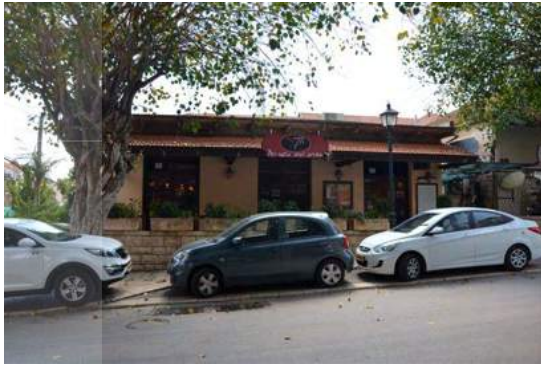
| | <b>1.4.7 מגורי מורים ופקידים – הנדיב 20</b> |

| | תיאור פיסה: מבנה חד קומתי, תיבתי, בעל גג רעפים וחזית סימטרית |
| | מצב פיסה: תקין |

| הערות מיוחדות: נכלל בתחום תוכנית מפורטת ש/12:ג: מבנה חזית - חזיתות לשחזור, מבנה חצר - מומלץ לשימור | |

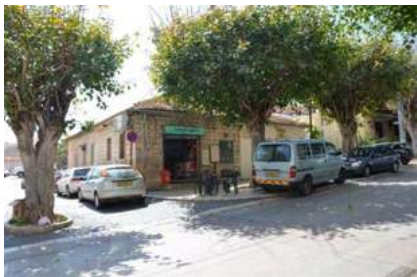
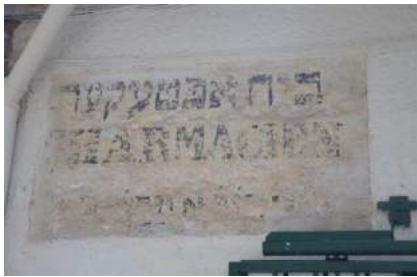
| | תיאור פיסה: מבנה קובייתי בעל גג רעפים משופע, חד קומתי ובנוי אבן |
| | מצב פיסה: תקין |

| הערות מיוחדות: נכלל בתחום תוכנית מפורטת ש/12:ג: מבנה חצר מומלץ לשימור | |

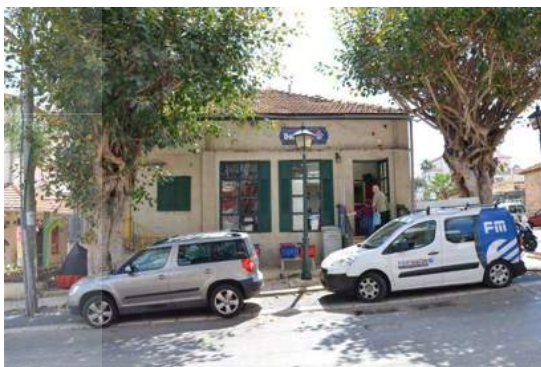
| | <b>שם:</b><br><b>1.4.9 בית מרקחת ומרפאה - הנדיב 24</b> |

| | <b>תיאור פיסי:</b> מבנה קובייתי חד קומתי בעל גג רעפים. הבלטה מיוחדת במישור החזית |
| | <b>מצב פיסי:</b> תקין |

| <b>הערות מיוחדות:</b> נכלל בתחום תוכנית מפורטת ש/12/ג: חזית לשימור | |

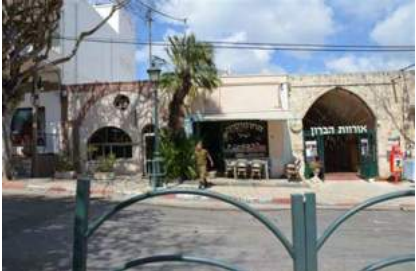
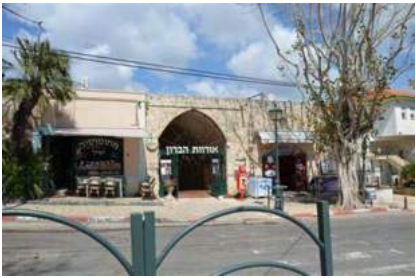
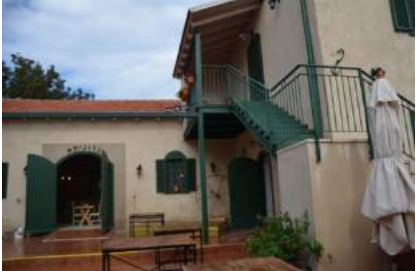
| | <p><b>שם:</b></p> <p><b>1.4.10 מחסנים ואורוות – הנדיב 25-27</b></p> |

| | <p><b>מיקום (גוש/חלקה):</b> 11303/6,82</p> <p><b>בעלות:</b> פרטית</p> <p><b>תיאור פיסי:</b> מבנה חד קומתי מאבן בעל במספר קשתות. בטבורו כניסה לחצר פנימית</p> |
| | <p><b>מצב פיסי:</b> תקין. כפי הנראה עם תוספות טיח מאוחרות</p> <p><b>שנת הקמה:</b> : כנראה בסביבות 1887</p> |
| <p><b>אורוות הברון – מבט אל החצר הפנימית</b></p> | <p><b>הערות מיוחדות:</b></p> <ul style="list-style-type: none"> <li>• נכלל בתחום תוכנית מפורטת ש/12/ג בה נקבע שחלקה 82 בגוש 11303 היא אתר לשימור</li> <li>• יש לשמר גם את המבנים האחוריים במגרש</li> </ul> |

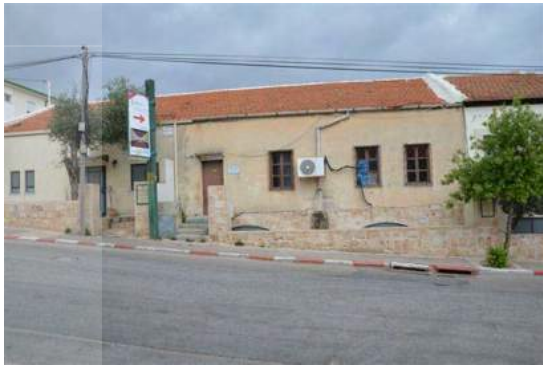
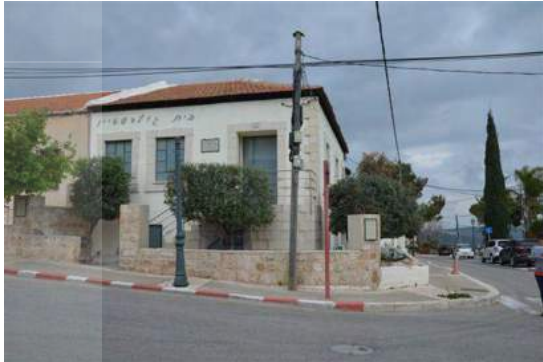
| <p>חלקו המערבי של המבנה</p> <p>חלקו המזרחי של המבנה, בית גולדשטיין – קופמן פינת היין 1</p> | <p><b>שם:</b></p> <p><b>1.4.11 הנדיב 31 מגורי המורים - בית גולדשטיין = בית קופמן והארכיון ההיסטורי</b></p> |

| | <p><u>תיאור פיסי:</u> מבנה תיבתי ארוך וחד קומתי. גג רעפים דו שיפועי.</p> |
| | <p><u>מצב פיסי:</u> תקין</p> |

| | <p><u>הערות מיוחדות:</u> נכלל בתחום תוכנית מפורטת ש/12/ג: חזית לשימור</p> |

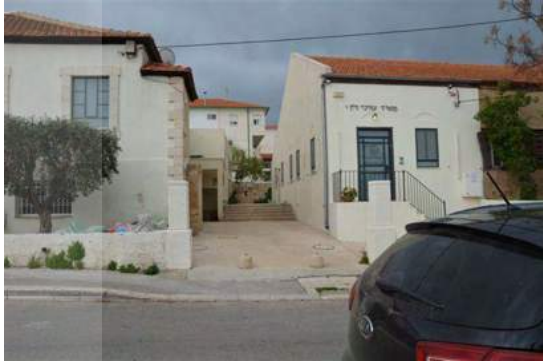
| | <p><b>שם:</b></p> <p><b>1.4.12 בית הרב - היין 3=5</b></p> |

| | <p><u>תיאור פיסי:</u> מבנה תיבתי, חד קומתי בעל גג משופע</p> |
| | <p><u>מצב פיסי:</u> תקין</p> |
| | <p><u>שנת הקמה:</u> שלב ראשון: 1893. בשלב השני נוספו שני חדרים נפרדים בחלקו המערבי של המבנה.</p> |

| | <p><u>הערות מיוחדות:</u> נכלל ב ש/12/ג: חזית לשימור</p> |

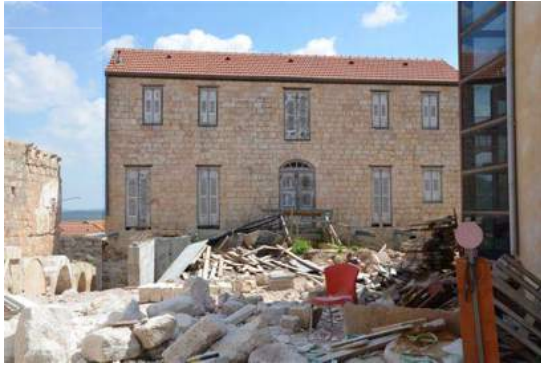
| | <p><b>תיאור פיס:</b> מבנה תיבתי מאבן, דו קומתי ובעל מרתף וגג רעפים. חזית סימטרית כלפי רחוב המייסדים</p> |
| | <p><b>מצב פיס:</b> בשיקום</p> |

| <p><b>הערות מיוחדות:</b></p> <ul style="list-style-type: none"> <li>• נכלל בתחום תוכנית מפורטת ש12/ג: אתר לשימור, כולל חזית לשימור ולשחזור</li> <li>• שצ"פ בריכת בנימין בתוכנית מפורטת ש12/ג: החלקות המצוינות להלן יקבעו כאתר לשימור במשמעות "אתר" לפי סעיף 1 לתוספת הרביעית לחוק התכנון והבנייה ויכלול עליהן הוראות התוספת: חלקות 31, 32 ו 44 בגוש 11304 (כולם יחד מהווים אתר אחד); חלקות 6 ו 82 בגוש 11303 (כנ"ל); חלקה 40 בגוש 11301, חלקה 24 בגוש 11304. בתשריט בייחוד שטח ציבורי פתוח מיוחד</li> </ul> | |

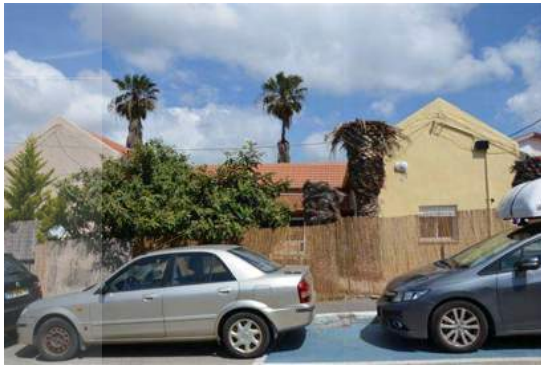
| | <p><b>שם:</b><br/> <b>1.4.14 מגורי צוות בית החולים - המייסדים</b><br/> <b>96</b></p> |

| | <p><b><u>תיאור פיסי:</u> מבנה חד קומתי בצורת ח' סביב חצר קדמית בעל גג רעפים</b></p> |
| | <p><b><u>מצב פיסי:</u> תקין</b></p> |

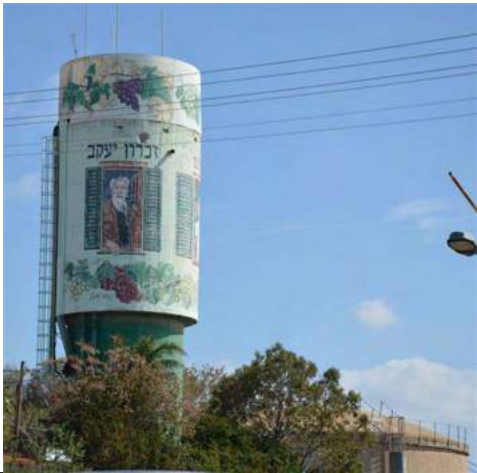
| | <b>תיאור פיס:</b> מבנה גלילי על בסיס גלילי ואטום |
| | <b>מצב פיס:</b> תקין |

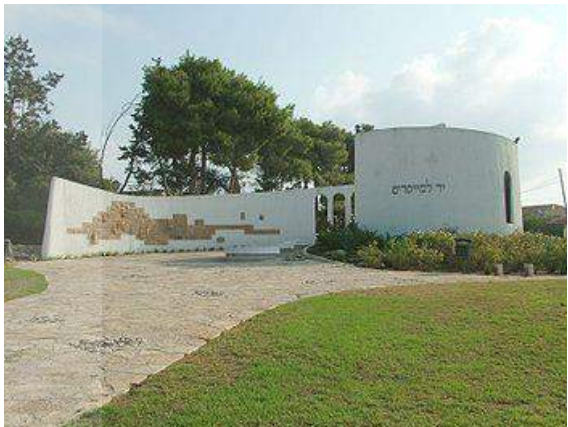
| | <b>שם:</b><br><b>1.4.16 יד למייסדים – המייסדים פינת הדגן</b> |

| | <b>תיאור פיס:</b> קיר לבן משתלל ובו מוטבעים בקרמיקה שמות המייסדים. על קיר ישר המקביל לפני הנכנסים לאתר הוסף בשנות השמונים. |
| | <b>מצב פיס:</b> תקין |

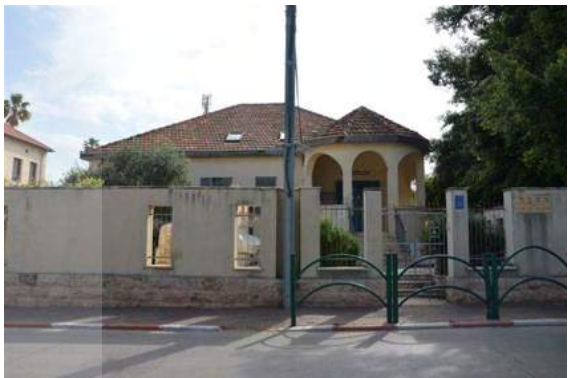
| | <b>שם:</b><br><b>1.4.17 הספרייה הראשונה - הרצל 40</b> |

| | <b>תיאור פיס:</b> מבנה מלבני חד קומתי עם גג רעפים. בצידו אכסדרה מקושתת בשלוש קשתות המהווה את הכניסה למבנה |
| | <b>מצב פיס:</b> תקין |

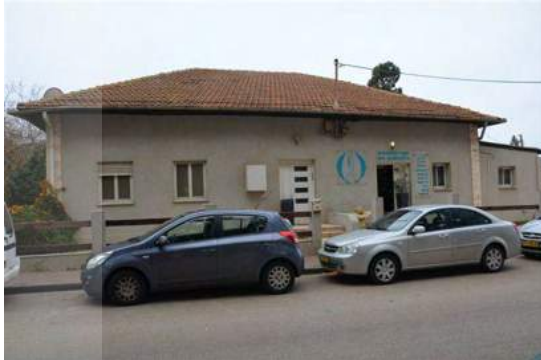
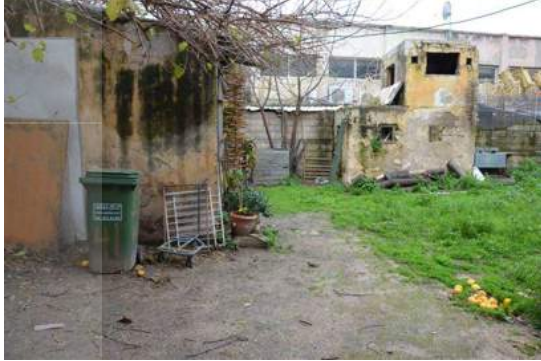
| | <p><b>תיאור פיסה:</b> מבנה תיבתי בן קומה אחת בעל גג רעפים. בחצר מבני משק מאבן.</p> |
| | <p><b>מצב פיסה:</b> בית המגורים תקין + תוספות. מבני המשק במצב רעועה.</p> |
| <p><b>מבני חצר</b></p> | <p><b>הערות מיוחדות:</b></p> |

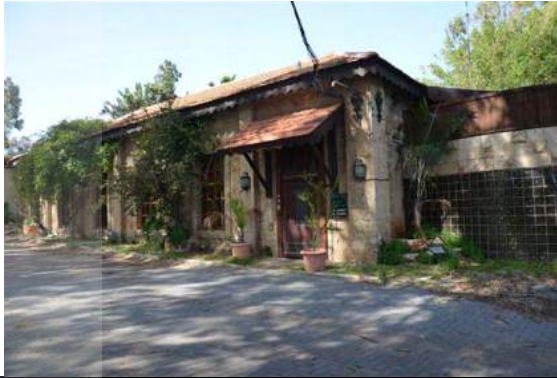
| | <p><b>תיאור פיסה:</b> מבנה אבן תיבתי בעל פתחים אורכיים וגג רעפים</p> |
| | <p><b>מצב פיסה:</b> תקין</p> |

הערות מיוחדות: נכלל כמבנה לשימור בתוכנית ש/1479 / חכ/100 (מופקדת)

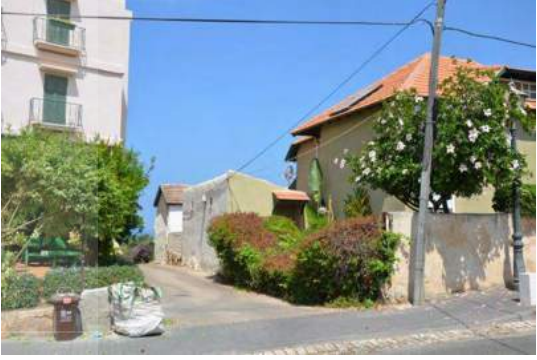
| | <p><b>מיקום (גוש/חלקה):</b> 11306/43</p> <p><b>בעלות: פרטית</b></p> <p><b>תיאור פיסי:</b> מבנה חצר חד קומתי בעל גג משופע כלפי החצר. בית המגורים עבר שינויים מפליגים.</p> <p><b>מצב פיסי: תקין</b></p> |
| <p><b>מבנה חצר</b></p> | <p><b>שנת הקמה:</b> 1885-1887</p> |

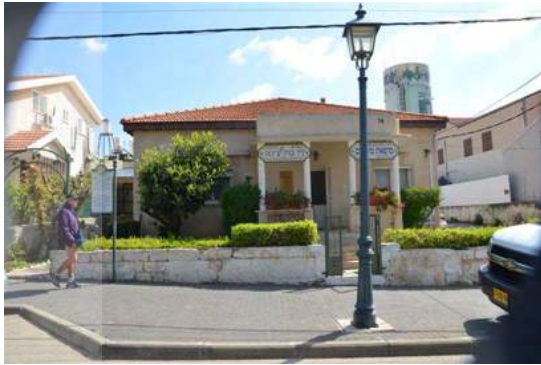
| | <p><b>תיאור פיסה:</b> מבנה תיבתי חד קומתי וגג רעפים. בעל אכסדרה סימטרית בחזית, שממוקמת במיקום לא סימטרי.</p> |

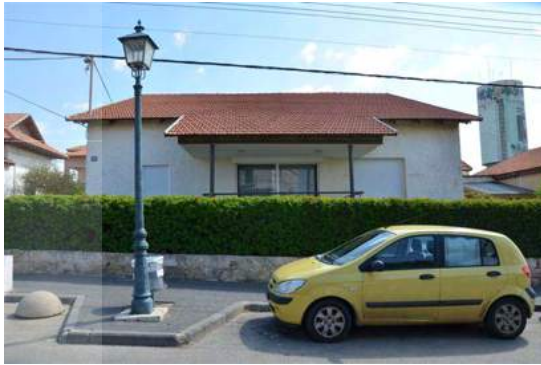
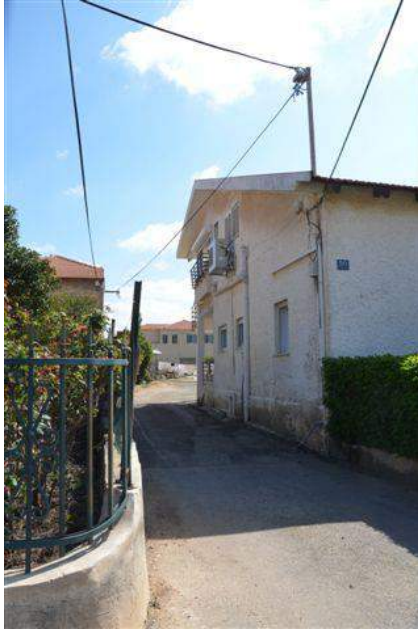
| | <p><b>תיאור פיסי:</b> מבנה תיבתי, חד קומתי, גג רעפים, חזית סימטרית. מבנה חצר בעומק החצר</p> |
| | <p><b>מצב פיסי:</b> תקין</p> |
| <p style="text-align: center;">חזית</p> <p style="text-align: center;">מבנה החצר בעומק המגרש</p> | <p><b>שנת הקמה:</b> סוף שנות העשרים (לפי מפות יק"א)</p> |

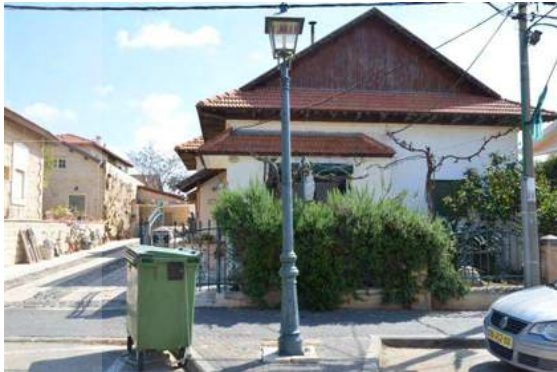
| | <p><b>תיאור פיסי:</b> מבני חצר בשני צדדיו של בית המגורים. הצפוני - חד קומתי. הדרומי - דו קומתי, מעל לאורווה.</p> |

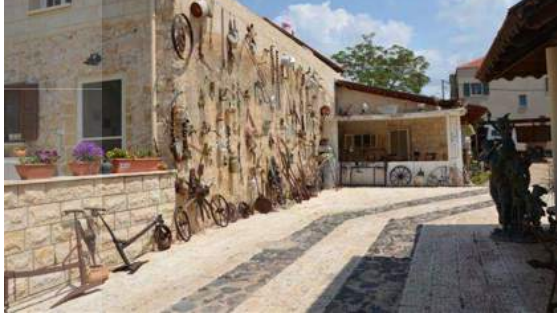
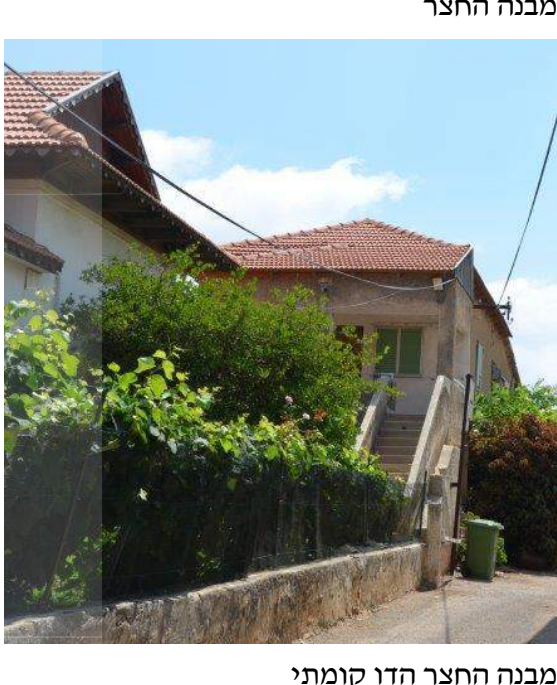
| <p><b>חזית הבית ומבנה החצר מרוחק</b></p> | <p><b>שנת הקמה:</b> 1885-1887</p> |
| | <p><b>רקע היסטורי:</b> במקור חלק מבתי הראשונים. עבר שינויים רבים והתאמות למגורים מאז.<br/><b>לפי חיליק לייטנר:</b> בבית התגוררו האלמנה בן חיים וילדיה. בקומה השנייה מעל למבנה החצר התגורר קוכלמד</p> |
| | <p><b>הערות מיוחדות:</b></p> <ul style="list-style-type: none"> <li>• לבדוק את מבני החצר</li> <li>• האתר נכלל בתחום תוכנית מפורטת ש/12/ג: מבנה בחזית - לטיפול מיוחד, מבנים החצר - מומלצים לשימור.</li> <li>• תכנון מפורט של חצר / חלקה / מגרש בית קוכלמד יכול תיעוד והתייחסות לכלל המרכיבים הבנויים והנופיים המצויים במקום ובחינה שלהם.</li> </ul> |
| <p><b>מבנה החצר הדו קומתי</b></p> | |

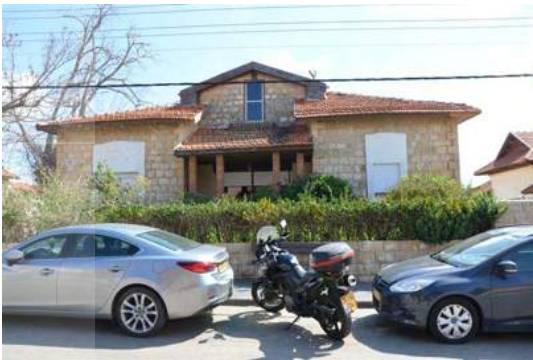
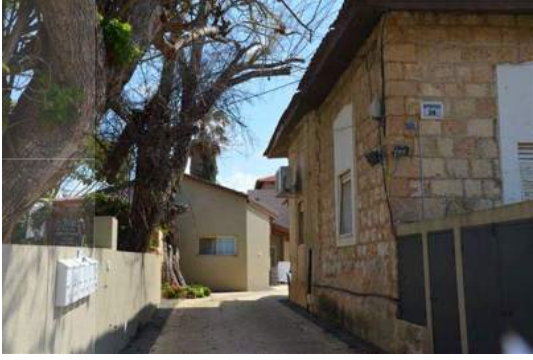
| | <p><b>תיאור פיס:</b> מבנה אבן בן שתי קומות. הקומה השנייה חלקית. חזית סימטרית בעלת אכסדרה מרכזית.</p> |
| | <p><b>מצב פיס:</b> תקין</p> |
| <p><b>מבנה חצר</b></p> | <p><b>הערות מיוחדות:</b></p> <ul style="list-style-type: none"> <li>יש משמעות לחזית הפונה לרחוב בשל שמירה על המבנה הסימטרי. יש לבחון את מבנה החצר</li> <li>נכלל בתחום תוכנית מפורטת ש/12/ג: מבנה קדמי לטיפול מיוחד, מבנה דרומי בחצר - מומלץ לשימור</li> </ul> |

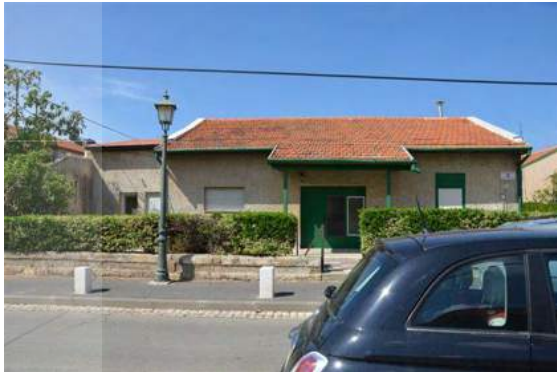
| | <p><b>תיאור פיסי:</b> חזית סימטרית של בית חד קומתי עם גג רעפים, שהוספה לה תוספת צידית המחברת אותה לגבולות המגרש.</p> |
| | <p><b>מצב פיסי:</b> תקין</p> |
| <p><b>הערות מיוחדות:</b></p> <ul style="list-style-type: none"> <li>• החזית הפונה לרחוב, ללא התוספת לדופן המפריעה לנראות של החצר, שומרת על המבנה הסימטרי.</li> <li>• נכלל בתחום תוכנית מפורטת ש/12/ג: לטיפול מיוחד</li> </ul> | |

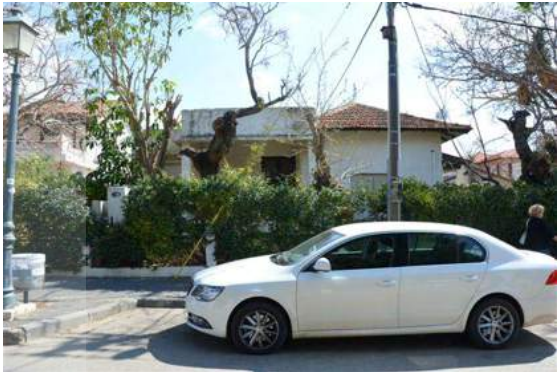
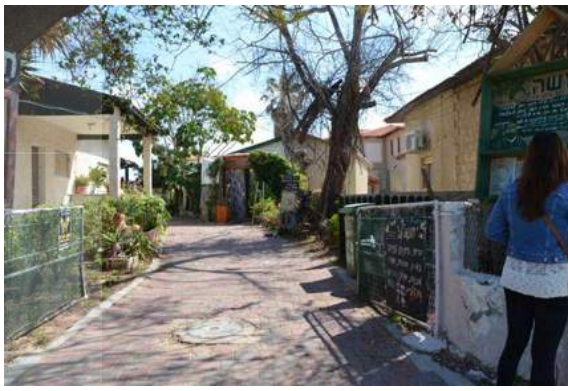
| | <p><b>תיאור פיסי:</b> מבנה חד קומתי, מרפסת בכניסה המסתירה את גג הרעפים.</p> |
| | <p><b>מצב פיסי:</b> תקין</p> |
| | <p><b>הערות מיוחדות:</b></p> <ul style="list-style-type: none"> <li>יש משמעות לחזית הפונה לרחוב ולמבנה החצר</li> <li>נכלל בתחום תוכנית מפורטת ש/12/ג: מבנה קדמי לטיפול מיוחד, מבנה דרומי בחצר - מומלץ לשימור</li> </ul> |

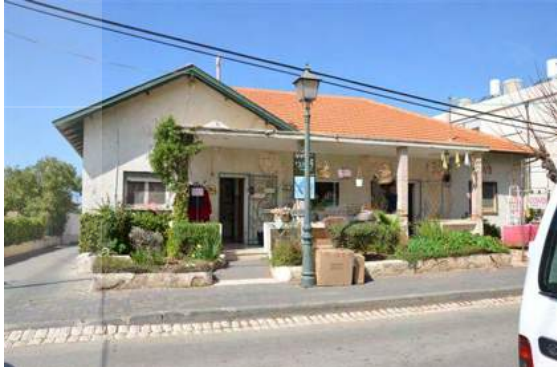
| | <p><b>תיאור פיסי:</b> מבנה תיבתי חד קומתי בעל גג רעפים. אכסדרה בכניסה. הטיח הנסוג בחזית (במכוון) ומגלה כי מדובר במבנה אבן כורכר</p> |
| | <p><b>מצב פיסי:</b> תקין<br/><b>שנת הקמה:</b> 1885-1887</p> |
| <p><b>הערות מיוחדות:</b></p> <ul style="list-style-type: none"> <li>יש משמעות למבנה החזית פונה לרחוב ומבנה החצר</li> <li>נכלל בתחום תוכנית מפורטת ש/12/ג: לטיפול מיוחד</li> </ul> | |

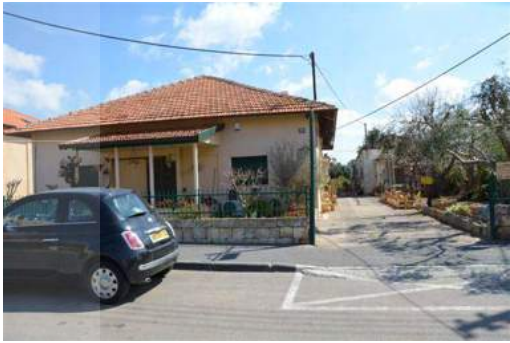
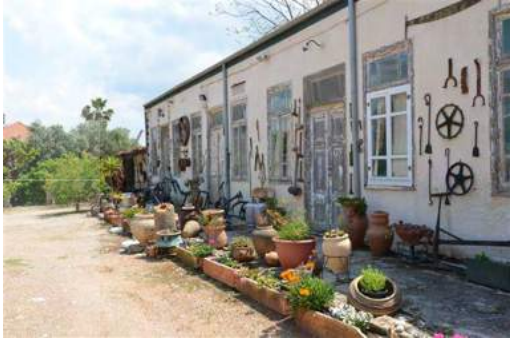
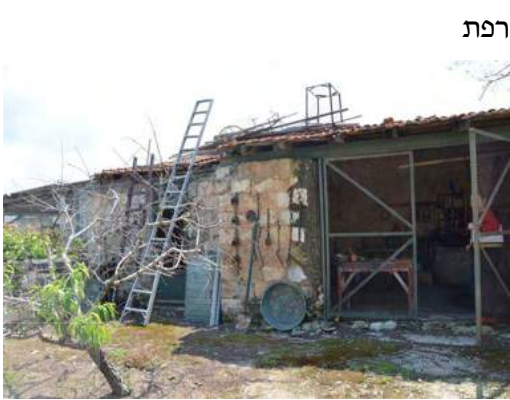
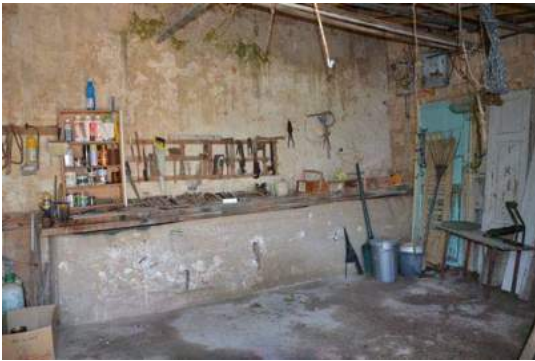
| <p>מבנה ארוך צמוד דופן בחצר</p> | <p><b>רקע היסטורי:</b> מבתי הראשונים של המושבה. בית המגורים שופץ, אולם מבני המשק נותרו כשהיו</p> <p><b>שימוש נוכחי:</b> מגורים ותצוגה היסטורית ביוזמה פרטית</p> <p><b>הערות מיוחדות:</b></p> <ul style="list-style-type: none"> <li>יש משמעות לחזית הקדמית של בית המגורים</li> <li>יש חשיבות יתרה למבני המשק שנשמרו על ידי הדיירים</li> <li>נכלל בתחום תוכנית מפורטת ש/12/ג: מבנה קידמי - לטיפול מיוחד, מבנה דרומי בחצר - מומלץ לשימור</li> </ul> |
| <p>רפת</p> <p>אורווה – מבט חיצוני</p> | <p>אורווה – מבט פנימי</p> |

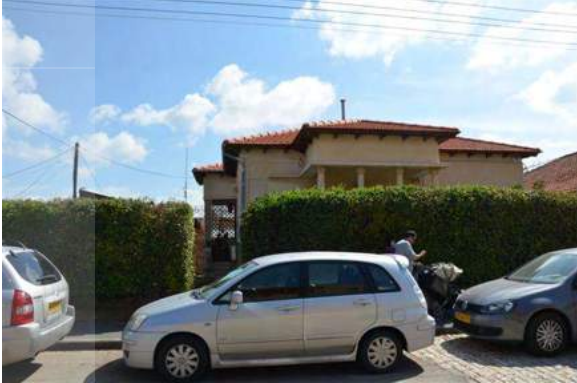
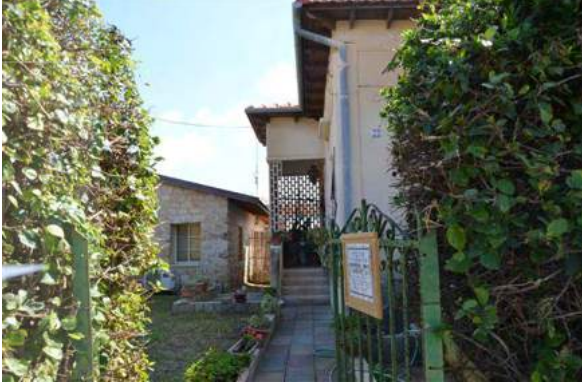
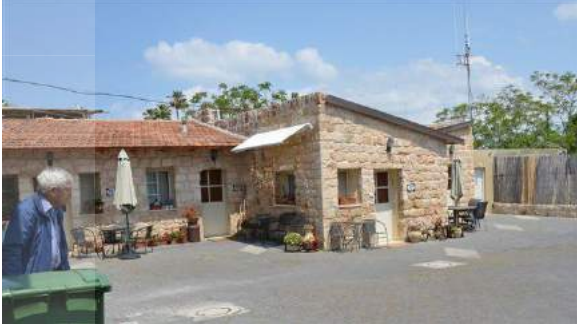
| | <p><b>תיאור פיסי:</b> מבנה תיבתי, חד קומתי, בעל גג רעפים. כניסה צידית. מרפסת סימטרית עם אכסדרה בולטת בחזית.</p> |
| | <p><b>מצב פיסי:</b> תקין</p> |
| | <p><b>הערות מיוחדות:</b></p> <ul style="list-style-type: none"> <li>יש חשיבות לחזית הפונה לרחוב ששמרה על הסימטריה המקורית</li> <li>בתי החצר שעברו שיפוץ</li> <li>נכלל בתחום תוכנית מפורטת ש/12/ג: מבנה קידמי לטיפול מיוחד, מבנה צפוני בחצר - מומלץ לשימור</li> </ul> |

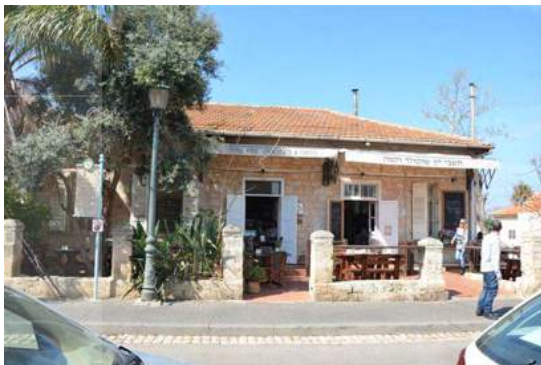
| | <p><b>תיאור פיסי: מבנה אבן תיבתי, בעל גג רעפים</b></p> |
| | <p><b>מצב פיסי: תקין</b></p> |
| <p><b>הערות מיוחדות:</b></p> <ul style="list-style-type: none"> <li>כל חזיתות המבנה משמעותיות (מיקום מרכזי, בצומת המייסדים-שדרות נילי, חשוף לרחובות ובכניסה למדרחוב)</li> <li>נכלל בתחום תוכנית מפורטת ש/12/ג: חזית לשימור</li> </ul> | |
