נספח שימור  
לתכנית מתאר כוללנית לזכרון יעקב  
מס' 353-0440131  
נספח מנחה

הוגש לוועדה המחוזית חיפה במרץ 2018  
עדכון יוני 2021

אדריכלית ד"ר הדס שדר  
רענן 38 חיפה 3438531  
050-89057989 ,04-8248497  
Hadass2@013.net

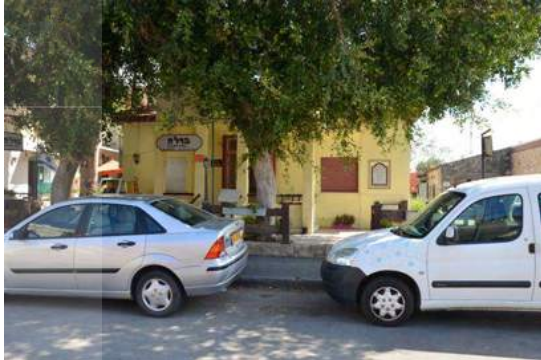
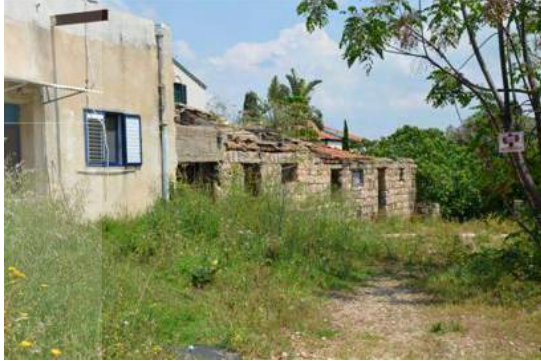
| | <p><u>תיאור פיסי:</u> מבנה קובייתי עם גג רעפים. חזית סימטרית. אכסדרה בכניסה הקדמית לבית. מבנה משק בחצר</p> |
| | <p><u>מצב פיסי:</u> בית המגורים במצב תקין. מבני המשק במצב מעורער</p> |
| | <p><u>הערות מיוחדות:</u></p> <ul style="list-style-type: none"> <li>• חשיבות לחזית הפונה לרחוב ששמרה על המבנה הסימטרי</li> <li>• מבני החצר אותנטיים</li> <li>• נכלל בתחום תוכנית מפורטת ש/12/ג: מבנה קדמי לטיפול מיוחד; מבנים בחצר - מומלצים לשימור</li> </ul> |

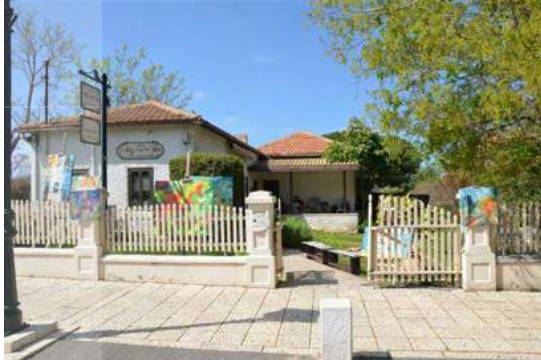
| | <p><b>שם:</b></p> <p><b>1.5.13 בית מרדכי צבי ברונשטיין - המייסדים 35</b></p> |

| | <p><u>תיאור פיסי:</u> מבנה משולב משני מבנים: מבני תיבתי ומבנה קובייתי, חד קומתי, בעל גג רעפים לכל קובייה.</p> |
| | <p><u>מצב פיסי:</u> תקין</p> |
| <p><u>הערות מיוחדות:</u></p> <ul style="list-style-type: none"> <li>יש חשיבות לחזית הפונה לרחוב</li> <li>נכלל בתחום תוכנית מפורטת ש/12/ג: חזית לשימור</li> </ul> | |

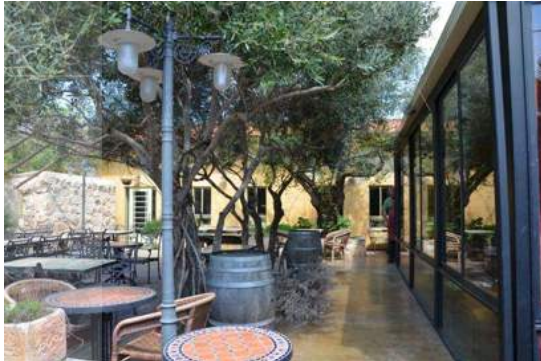
| | <p><b>תיאור פיסי:</b> מבנה חצר תיבותי, חד קומתי, בנוי אבן ומחופה טיח, בעל גג משופע אל תוך המגרש.</p> |
| | <p><b>מצב פיסי:</b> תקין</p> |
| <p><b>הערות מיוחדות</b></p> <ul style="list-style-type: none"> <li>• מבנה מקורי מאבן. כיום מחופה טיח.</li> <li>• האתר נכלל בתחום תוכנית מפורטת ש/12/ג: מבנה הקדמי לטיפול מיוחד. מבנה חצר - מומלץ לשימור.</li> <li>• תכנון מפורט של חצר / חלקה / מגרש בית זלמן הלפרין יכלול תיעוד והתייחסות לכלל המרכיבים הבנויים והנופיים הקיימים במקום ובחינה שלהם.</li> </ul> | |

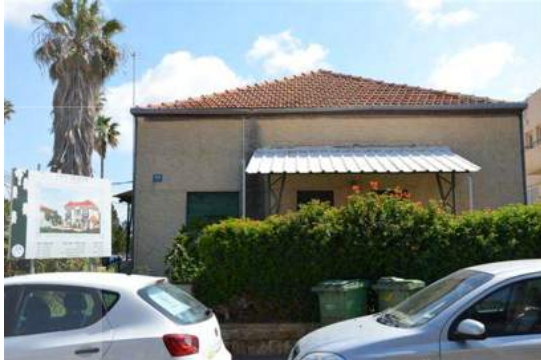
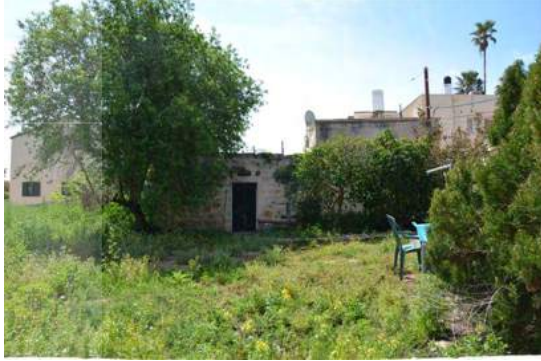
| | <p>מיקום (גוש/חלקה): 11306/90</p> <p><u>בעלות: פרטית</u></p> <p><u>תיאור פיסי:</u> מבנה קובייתי עם גג רעפים, חד קומתי.</p> <p><u>מצב פיסי:</u> תקין</p> |
| <p>מבני חצר (נצפים מסמטת נילי)</p> | <p><u>הערות מיוחדות:</u></p> <ul style="list-style-type: none"> <li>יש חשיבות לחזיתות הפונות לרחוב ולסמטה.</li> <li>מבנה החצר נראה אותנטי.</li> <li>נכלל בתחום תוכנית מפורטת ש/12/ג: לטיפול מיוחד</li> </ul> |

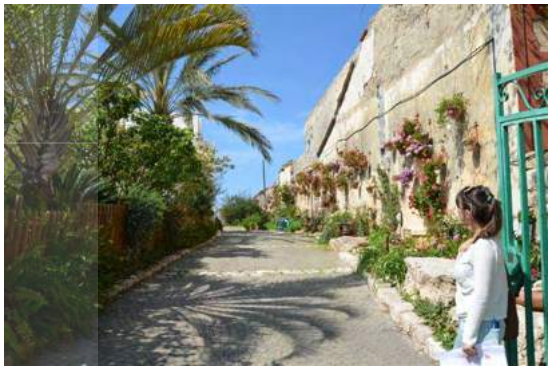
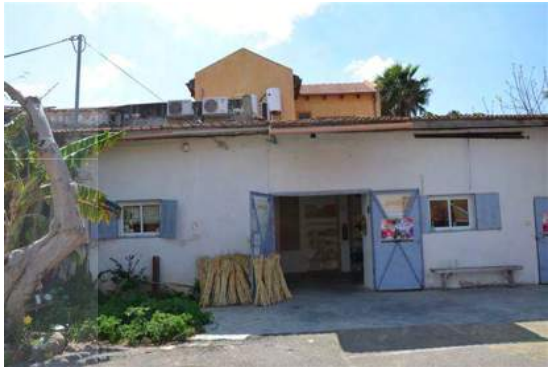
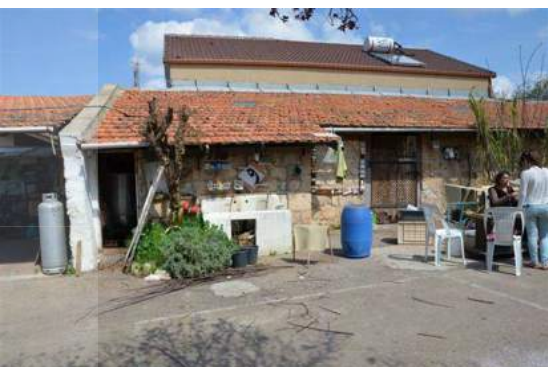
| | <p><u>תיאור פיסי:</u> מבנה חדש (משנות ה 80) נסתר בתוך צמחיה. חצר פתוחה לציבור ובה בתי חצר אותנטיים המשמשים למלאכה ולמסחר.</p> <p>על קיר החומה (בחלקה 47 הסמוכה), בכניסה לחצר ניתן לראות את הדי בניית בית המגורים המקורי.</p> |
| | <p><u>מצב פיסי:</u> תקין</p> |
| | <p><u>הערות מיוחדות</u></p> <ul style="list-style-type: none"> <li>• מבני החצר, החצר וקיר החומה מוצעים נראים אותנטיים</li> <li>• נכלל בתחום תוכנית מפורטת ש/12/ג: מבנה ראשי לטיפול מיוחד; מבנה חצר - חזית לשימור; מבנה קדמי שנהרס - חזית לשחזור</li> </ul> |

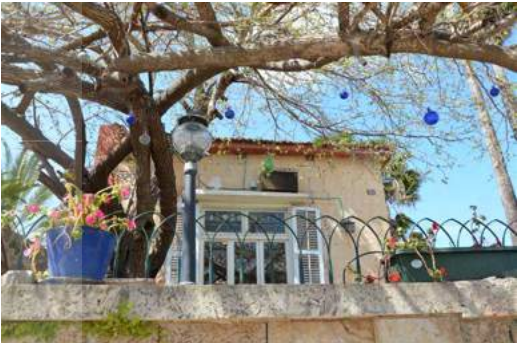
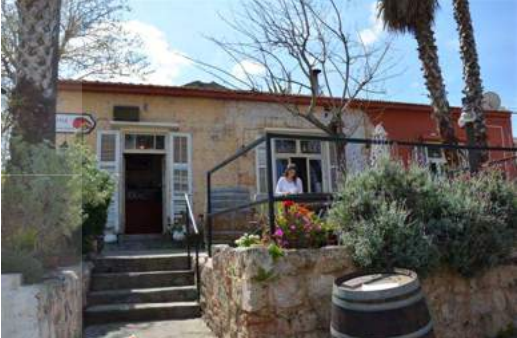
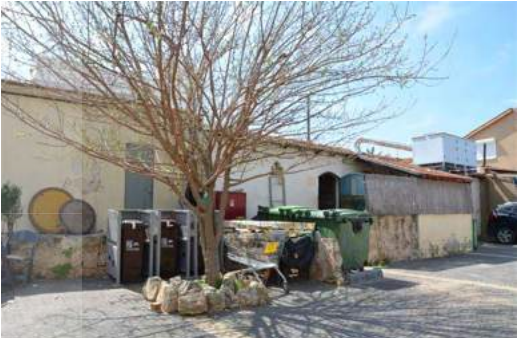
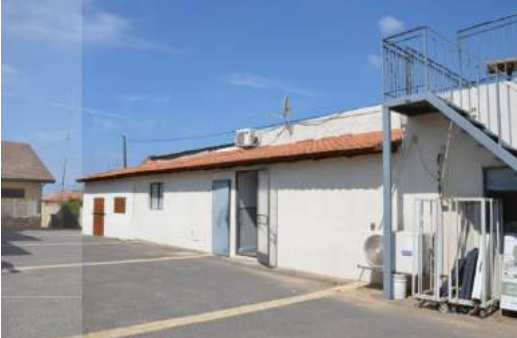
| <p><b>חזית למדרחוב המייסדים</b></p> | <p><b>תיאור פיסה:</b> בית המגורים הינו מבנה מלבני, חד קומתי, בעל גג רעפים מבני המשק אורכיים עלי גג רעפים שלו שיפוע אחד</p> <p><b>מצב פיסה:</b> תקין</p> |
| | <p><b>הערות מיוחדות</b></p> <ul style="list-style-type: none"> <li>• מבנה בעל חשיבות היסטורית. מבני המשק שומרים על הקונטור המקורי.</li> <li>• נכלל בתחום תוכנית מפורטת ש/12:ג: מבנה חצר צפוני מומלץ לשימור, מבנה חצר דרומי מערבי - מומץ לשימור, מבנה חצר דרומי מזרחי - חזית לשימור</li> </ul> |

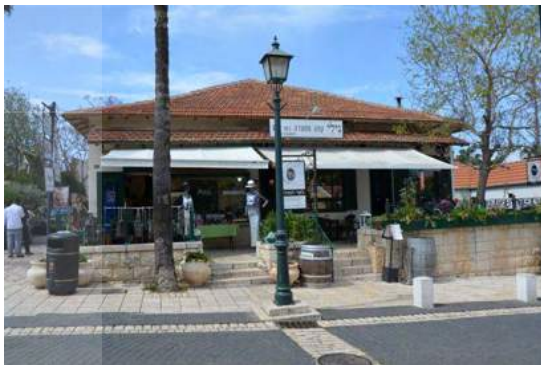
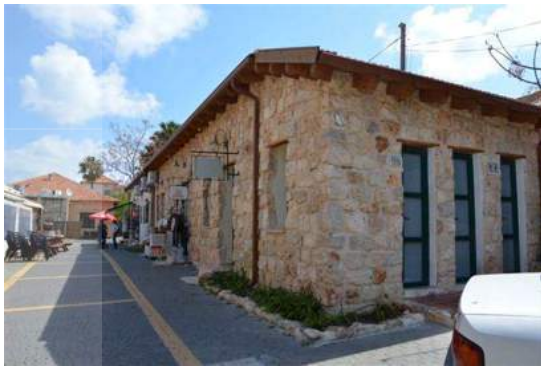
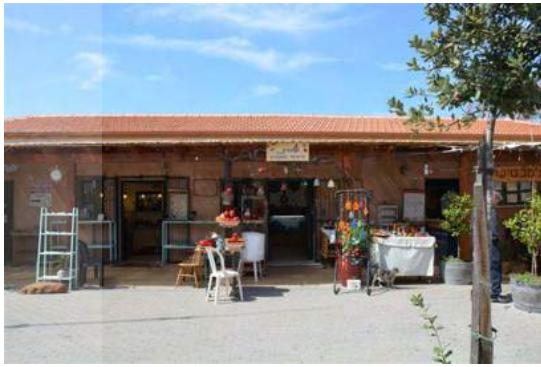
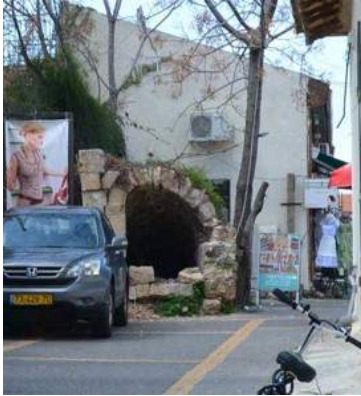
| | <p><b>תיאור פיסי:</b> מבנה המגורים תיבתי עם גג רעפים. החזית הותאמה למסחר. במבנה החצר האחורי נראים עדיין השקתות לסוסים. בכניסה לחצר פתח למרתף</p> |
| <p><b>מצב פיסי:</b> תקין</p> | <p><b>שנת הקמה:</b> מבתי המושבה הראשונים. מבנה המגורים כנראה משנת 1888. מבני החצר והמרתף משנת 1885. מבני החצר שוחזרו בחלקם.</p> |
| | <p><b>הערות מיוחדות</b></p> <ul style="list-style-type: none"> <li>• בעל מאפיינים היסטוריים כולל פרטים (השקת לסוסים, למשל)</li> <li>• נכלל בתחום תוכנית מפורטת ש/12:ג: חזית לשיחזור</li> <li>• תיק תיעוד של המרתף מאת מאיר אפשטיין</li> </ul> |
| <p><b>מבנה חצר מערבי</b></p> | <p><b>כניסה למרתף</b></p> |

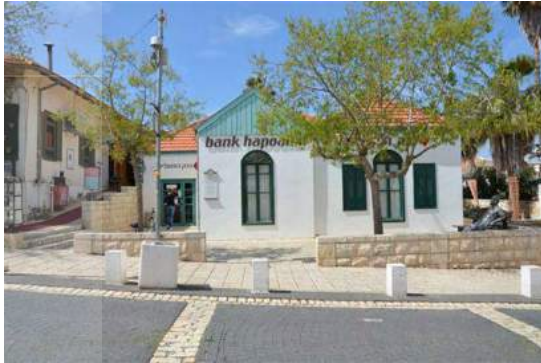
| | <p><b>שם:</b><br/> <b>1.5.19 בית זאב לופו ניימן (בנק הפועלים) - המייסדים 45</b></p> |

| | <p><b>תיאור פיסי:</b> מבנה רב קומותי. לכל קומה גג רעפים. חד קומתי, חלונות ארוכים ומקושטים. מבנה משוחזר</p> |
| | <p><b>מצב פיסי:</b> תקין</p> |
| <p><b>הערות מיוחדות</b></p> <ul style="list-style-type: none"> <li>• נכלל בתחום תוכנית מפורטת ש/12/ג</li> <li>• ש/12/ד: שימור ושיחזור חזיתות לרחוב המייסדים, שימור מבנה חצר</li> </ul> | |

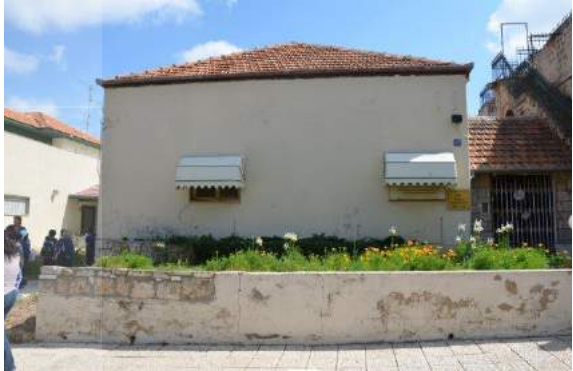
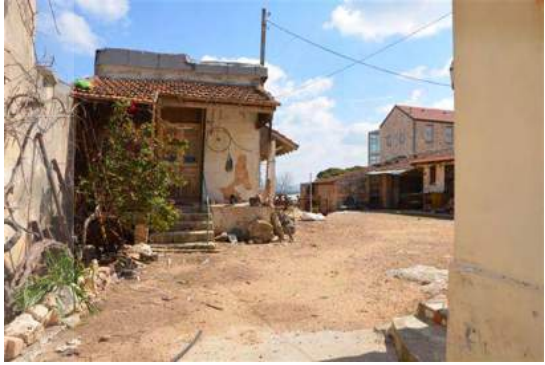
| | <p><b>תיאור פיסה:</b> בית המגורים מלבני ולו גג רעפים. מבני משק בחצר, צמודים לחומה.</p> |
| | <p><b>מצב פיסה:</b> רעוע</p> |
| | <p><b>רקע היסטורי:</b> חלק מהתיישבות הראשונים על מבני המשק שלהם בחצר. בית המגורים המקורי שונה כך שחזיתו פונה הצדה ולא לרחוב.</p> |

| | <p><b>הערות מיוחדות</b></p> <ul style="list-style-type: none"> <li>• לשקול לשחזר את החזית המקורית של בית המגורים כך שתפנה לרחוב המייסדים</li> <li>• מבני המשק כוללים פעילות חקלאית המהווה חלק אינהרנטי מפעילות המסחר והתיירות המתקיימת במושבה.</li> <li>• נכלל בתחום תוכנית מפורטת ש/12:ג: מבנה חצר דרומי מומלץ לשימור</li> </ul> |

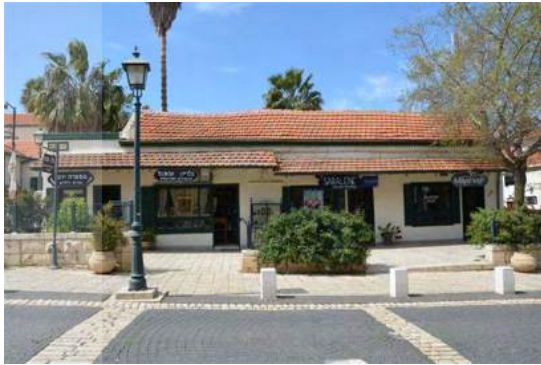
| | <p><b>תיאור פיסי:</b> מבנה תיבתי אורכי, חד קומתי עם גג רעפים. בעל ארבע כניסות וחלונות ראוות צמודים.</p> |
| | <p><b>מצב פיסי:</b> תקין</p> |
| <p><b>רקע היסטורי:</b> מבנה איכרים ששוחזר והותאם למסחר. הבעלים, הלל כץ, היה אחד המתיישבים הראשונים במושבה. השינוי המהותי הוא הגדלת הפתחים לכלל חלונות ראוות. היום בבעלות הנכד, אריה סגל.</p> | |
| <p><b>הערות מיוחדות</b></p> <ul style="list-style-type: none"> <li>• חשיבות לחזית הפונה לרחוב</li> <li>• נכלל בתחום תוכנית מפורטת ש/12/ג: חזית לשימור, חזית לשחזור</li> <li>• תכנון מפורט של חצר / לחלקה / מגרש בית הלל כץ יכלול תיעוד והתייחסות לכלל המרכיבים הבנויים והנופיים המצויים במקום, כולל מבני החצר ובחינה שלהם.</li> </ul> | |

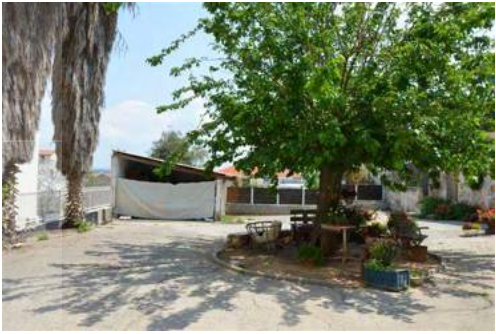
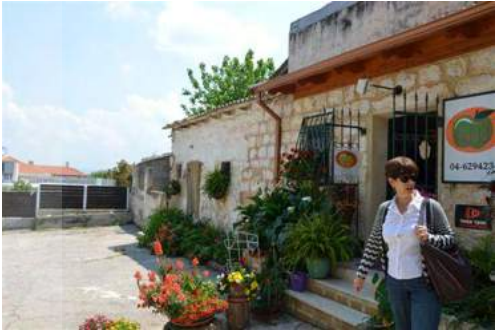
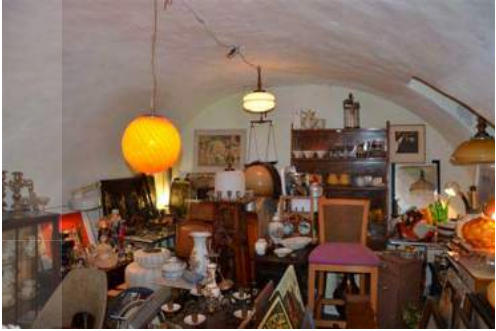
| | <p><b>שם:</b><br/><b>1.5.22 מבני חצר שכטר - המייסדים 48</b></p> |

| | <p><b>תיאור פיסי:</b> בחצר מבני משק לשעבר, כולל כניסה למרתף.</p> |
| | <p><b>מצב פיסי:</b> תקין</p> |
| <p>חלל המרתף אליו נכנסים מהחצר</p> | <p><b>הערות מיוחדות:</b></p> <ul style="list-style-type: none"> <li>מוכל בתחום תוכנית מפורטת ש/12/ג: לטיפול מיוחד</li> </ul> |

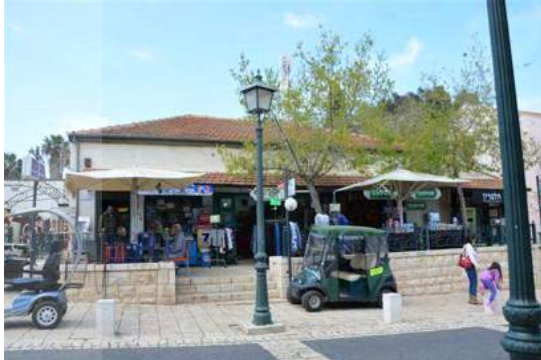
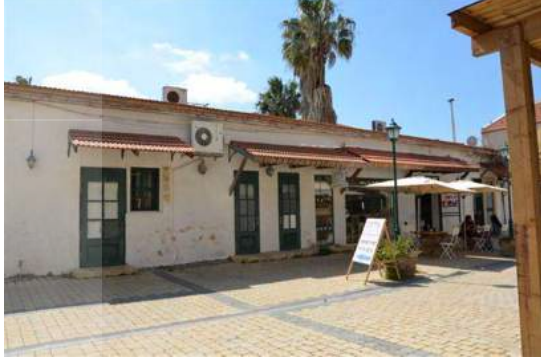
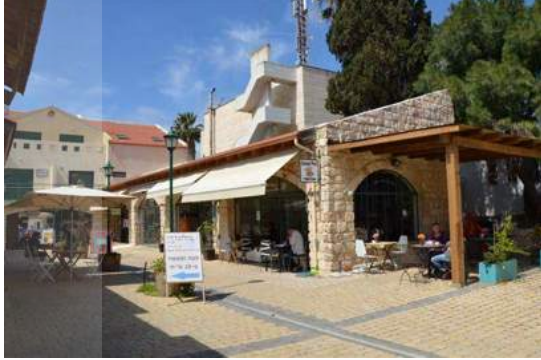
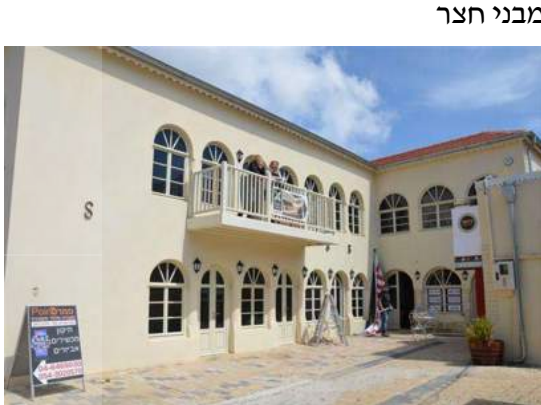
| | <p><b>תיאור פיסי:</b> מבנה מגורים תיבתי אורכי, חד קומתי עם גג רעפים. עבר אדפטציה למסחר, כולל חלונות ראווה. בחצר מבני חצר ומלון דו קומתי ובעל חלונות מקושטים בחצר.</p> |
| <p><b>חזית</b></p> | <p><b>מצב פיסי:</b> תקין</p> |
| | <p><b>רקע היסטורי:</b></p> <p>על פי הילה קובריגו, בהסתמך על תיק תיעוד של עדי כיטוב:</p> <p>המלון הראשון במושבה. הוקם בשנים 1892-1895. האיכר אביגדור הרשקוביץ ויתר על אדמת טרשים בבעלותו כדי שיק"א תבנה את המלון. בשנת 1923 היו למלון 3 חדרי אירוח. צורתו המקומית היתה מבנה תיבתי עם גג רעפים, חד קומתי. עם הזמן נוספו לו תוספות.</p> <p>כיום המלון עבר שיפוץ ששינה את אופיו המקורי. אינו משמש כמלון.</p> |

| | <p><b>הערות מיוחדות</b></p> <ul style="list-style-type: none"> <li>חשיבות לחזית לרחוב המייסדים, למבני החצר ולבית מלון</li> <li>נכלל בתחום תוכנית ש/12/ג: אתר לשימור</li> </ul> |

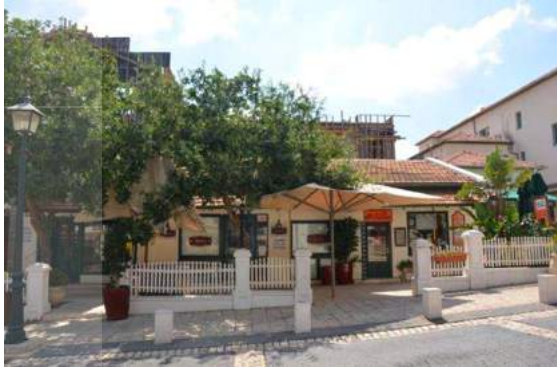
| | <p><b>שם:</b><br/> <b>1.5.24 בית אברהם אלטר ופרומה לייטנר</b><br/> <b>- המייסדים 52</b></p> |

| | <p><b>תיאור פיסי:</b> מבנה מלבני חד קומתי בעל גג משופע. חזית מותאמת למסחר.</p> |
| | <p><b>מצב פיסי:</b> תקין</p> |
| | <p><b>רקע היסטורי:</b> חלק מהתיישבות הראשונים. הכיל כניסה מרכזית וחדרים משני הצדדים.<br/> <b>לפי חיליק לייטנר:</b> אחרי אברהם ופרומה לייטנר התגוררו בבית רבקה ודוד לייטנר.</p> |

| | <p><b>הערות מיוחדות:</b></p> <ul style="list-style-type: none"> <li>• המבנה המקורי, החד קומתי בחזית</li> <li>• נכלל בתחום תוכנית ש/12/ג: מבנה ראשי - חזית לשימור, מבנה חצר - מומלץ לשימור</li> </ul> |

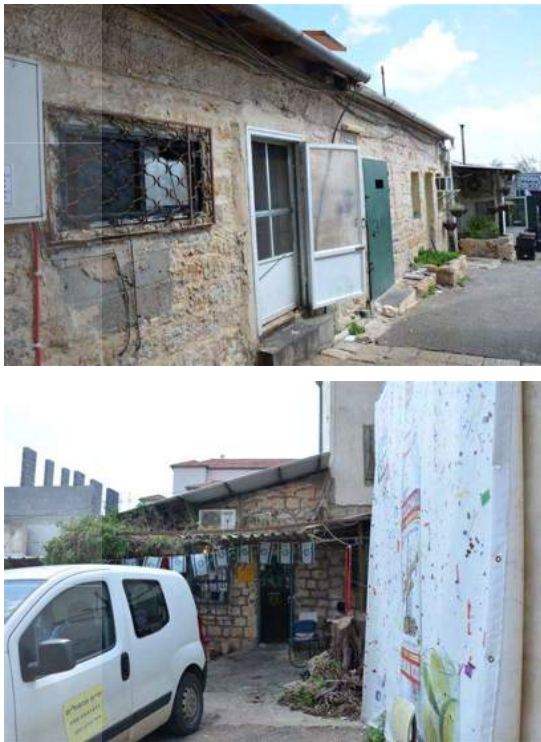
| | <p><b>תיאור פיסה:</b> מבני חצר מאבן בעלי גג משופע, צמודים לחומה.</p> |
| | <p><b>מצב פיסה:</b> טעון שיקום</p> |

| | <p><b>הערות מיוחדות:</b></p> <ul style="list-style-type: none"> <li>• מבני החצר נראים כאותנטיים וחשוב לקשרם למתרחש במדרחוב.</li> <li>• האתר נכלל בתחום תוכנית ש/12: ג: מבנה בחזית - לטיפול מיוחד; מבנה חצר צפוני - מומלץ לשימור.</li> <li>• תכנון מפורט של חצר / חלקה / מגרש בית ליבוביץ, יכלול תיעוד והתייחסות לכלל המרכיבים הבנויים והנופיים הקיימים במקום ובחינה שלהם</li> </ul> |

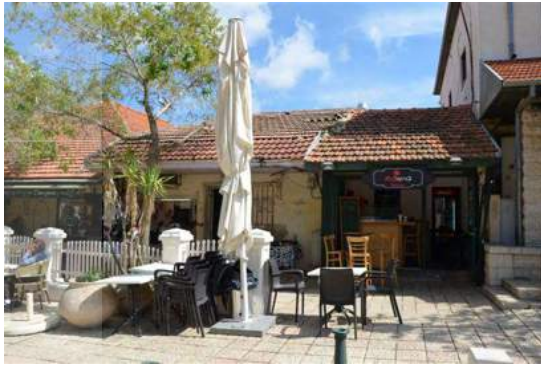
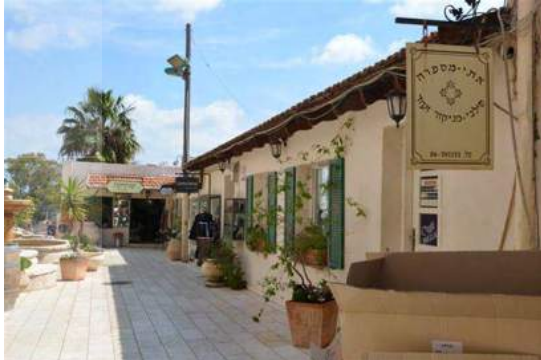
| | <p><b>תיאור פיסי:</b> מבני חצר תיבתיים ואורכניים צמודים למבנה דו קומתי. קשת גדולה מהווה את הכניסה למתחם החצר.</p> |
| | <p><b>מצב פיסי:</b> תקין</p> |
| <p>חצר וילדר – מבנה חצר דרומי</p> | <p><b>רקע היסטורי:</b></p> <p>לפי חיליק לייטנר: מבנה החצר (הנראה בתמונה), מבנה אבן, שימש למגורי המשפחה בהיעדר אישור לבניית בית אבן בקדמת המגרש. בניגוד לתוכנית בתי האבן, כאן מדובר ב"בית רכבת" בו חדר מוביל לחדר. בית המגורים "הסתווה" למבנה חצר.</p> |

| | <p><b>הערות מיוחדות</b></p> <ul style="list-style-type: none"> <li>• חשיבות למבני החצר האותנטיים ולמרתף.</li> <li>• חשיבות לחזית החד קומתית הצמודה (בתצלום)</li> <li>• נכלל בתחום תוכנית ש/12/ג</li> <li>• הפנייה ל ש/12/ה': מבנה חצר דרומי מומלץ לשימור, חזית לשימור</li> </ul> |

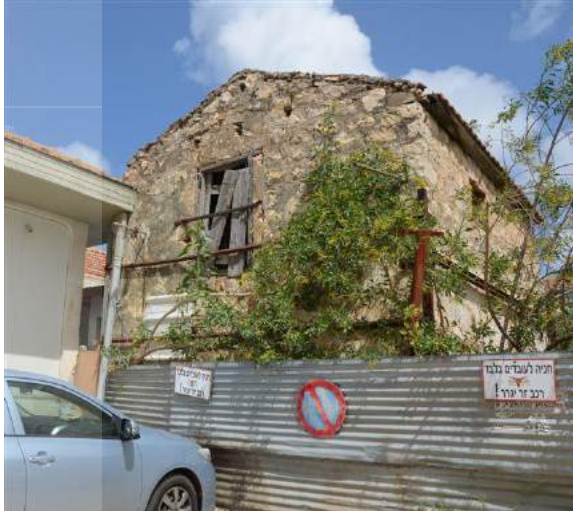
| | <b>שם:</b><br><b>1.5.27 מבנה אבן שמש אורווה בת 2 קומות - המייסדים 66</b> |

| | <b>תיאור פיסי:</b> מבנה אבן קובייתי בעל 2 קומות. |
| | <b>מצב פיסי:</b> רעוע |
| <b>רקע היסטורי:</b> לפי חיליק לייטנר: מבנה אורווה משוכלל, בו נאגר בתבן בקומה השנייה בעוד בקומה הראשונה היתה האורווה. פתיחת התקרה בין שתי הקומות אפשרה לתבן ליפול לאורווה. | |

| <b>הערות מיוחדות</b> <ul style="list-style-type: none"> <li>• כדאי לבחון שיקום והשמשה למגורים / עסקים</li> <li>• נכלל בתחום תוכנית ש/12 ג: חזית לשימור</li> </ul> | |

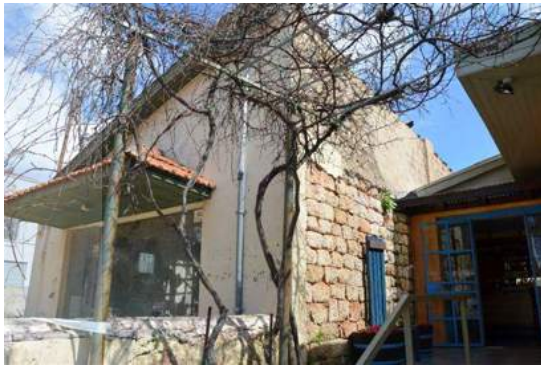
| | <b>שם:</b><br><b>1.5.28 מבנה אבן, חלק מבנה חצר של משפחת כהן - המייסדים 68</b> |

| | <b>תיאור פיסי:</b> מבנה אבן תיבתי בעל גג משופע. |
| | <b>מצב פיסי:</b> תקין |

| <b>הערות מיוחדות</b> <ul style="list-style-type: none"> <li>• נכלל בתחום תוכנית ש/12 ג</li> <li>• תיק תיעוד של שחר חבוב ומאיר אפשטיין</li> </ul> | |

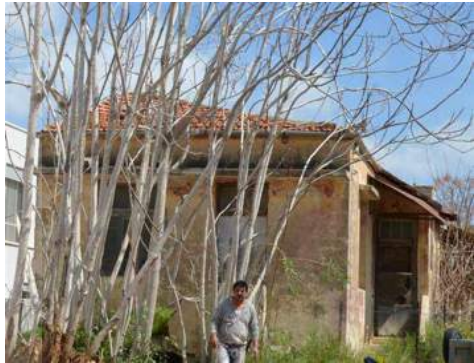
| | <b>שם:</b><br><b>1.5.29 בית משפחת כהן - המייסדים 70</b> |

| | <b>תיאור פיסי:</b> מבנה בעומק החצר, תיבתי, בעל קומה אחת ומרתף. |
| | <b>מצב פיסי:</b> בתהליך שיפוץ |

| <b>הערות מיוחדות</b><br>יש חשיבות לחלקים הנצפים לחלל הציבורי. נכלל בתוכנית ש/12: מבנה צפוני מערבי - חזית לשחזור, מבנה צפוני מזרחי - לטיפול מיוחד וחזית לשחזור | |

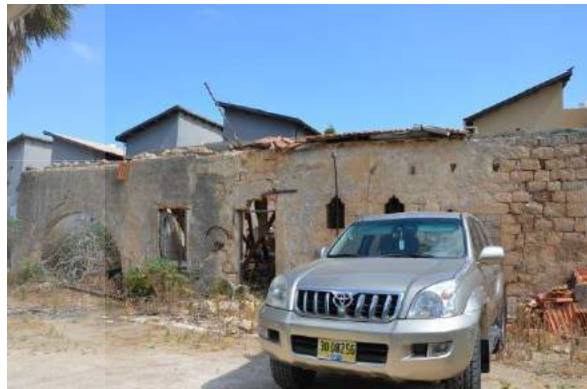
| | <b>שם:</b><br><b>1.5.30 מבנה חצר יעקב ומאיר אפשטיין - המייסדים 75</b> |

| | <b>תיאור פיסי:</b> מבנה כורכר חד קומתי בעל קשת ופתחים ריבועיים. |
| | <b>מצב פיסי:</b> רעוע |

| <b>הערות מיוחדות:</b> מומלץ לבחון שחזור | |

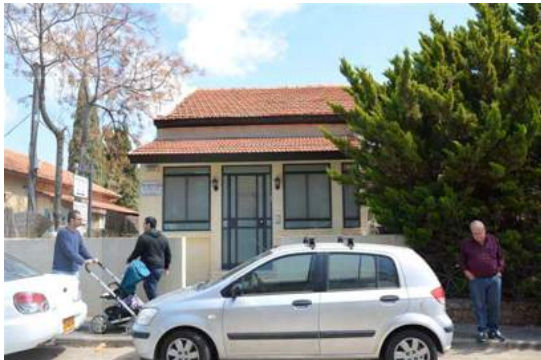
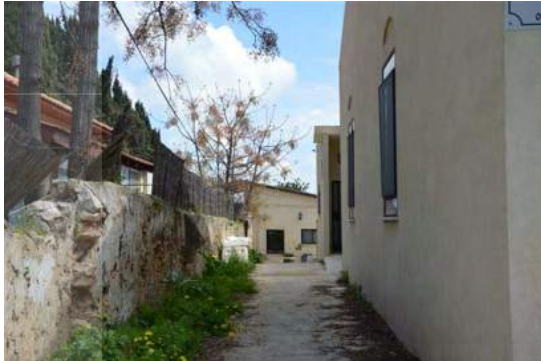
| | <p><b>שם:</b><br/> <b>1.5.31 חצר דוורה גולדשטיין - המייסדים 76</b></p> |

| | <p><b>תיאור פיסי:</b> מבנה קובייתי עם גג רעפים. חד קומתי. אכסדרה בחזית הקדמית, המשמשת גם לכניסה – נחסמה בחלונות והוספה לחלל הפנים.<br/> <b>בחצר מבני חצר וקיר חומה</b></p> |
| | <p><b>מצב פיסי:</b> תקין</p> |

| | <p><b>הערות מיוחדות:</b><br/> הוראות לשימור בתוכנית "המייסדים המגינים" ש/792/ב למבנה ולמבנה החצר</p> |

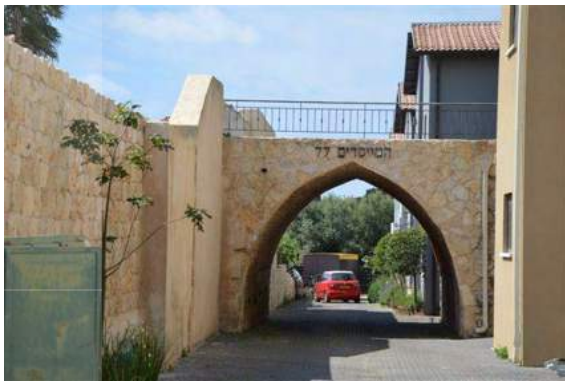
| | <p><b>שם:</b><br/> <b>1.5.32 מבנה אבן משוחזר בחצר - המייסדים 77</b></p> |

| | <p><b>תיאור פיסי:</b> מבנה אבן משוחזר מהריסה בעל קמרון חבית מחודד</p> |
| | <p><b>מצב פיסי:</b> תקין</p> |

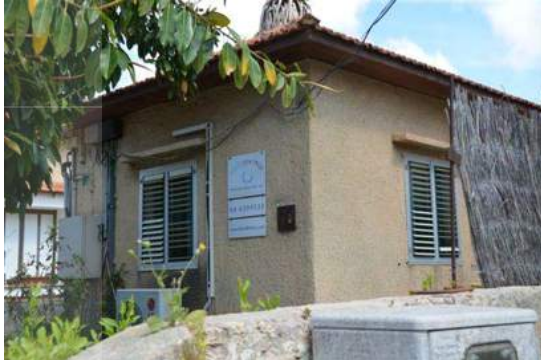
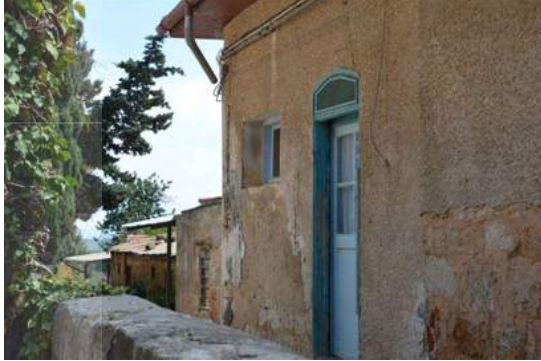
| | <p><b>תיאור פיסי:</b> בית המגורים הינו מבנה קובייתי עם גג רעפים. בחזית הצידית ניכר כי מדובר במבנה אבן מחופה. בחצר מבני חצר וקיר חומה</p> |
| | <p><b>מצב פיסי:</b> טעון שיקום</p> |

| | <p><b>הערות מיוחדות:</b> הוראות לשימור בתוכנית "המייסדים המגינים" ש/792/ב למבנה ולמבנה החצר</p> |

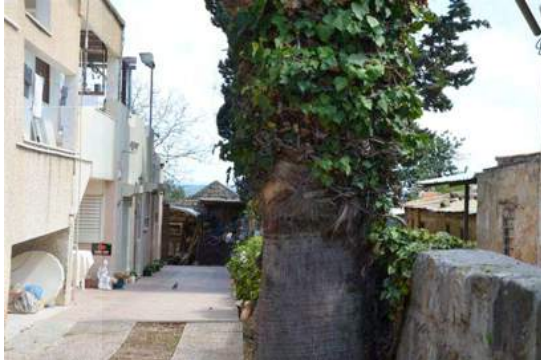
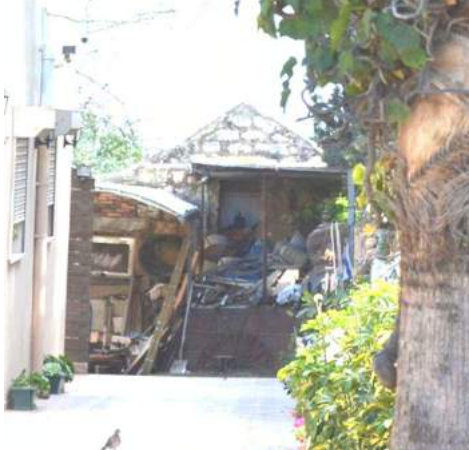
| | <p><b>תיאור פיסי:</b> מבנה חצר מאבן בעל גג משופע</p> |
| | <p><b>מצב פיסי:</b> טעון שיקום</p> |
| <p><b>מבנה חצר בעומק המגרש</b></p> | <p><b>שנת הקמה:</b> 1885-7</p> |

| | <p><b>הערות מיוחדות:</b></p> <p>האתר נכלל בתכנית ש/792 המייסדים המגינים' בה מסומן גם בית המגורים בחזית המגרש כמבנה לשימור. תכנון מפורט של חצר אשכנזי יכלול תיעוד והתייחסות לכלל המרכיבים הבנויים והנופיים הקיימים בחצר ובחינתם</p> |

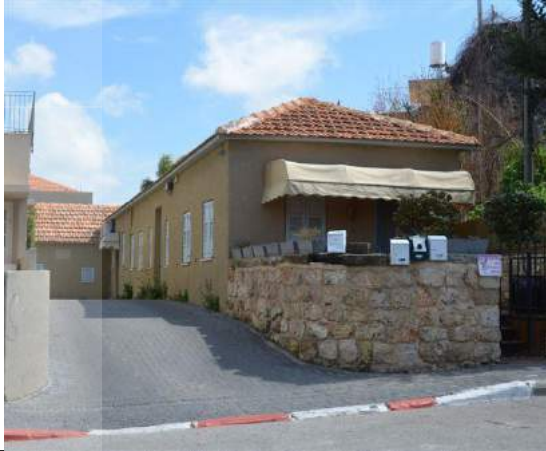
| | <p>תיאור פיסי: מבנה תיבתי אורכי בצורת ר'.<br/> גג רעפים משופע</p> |
| | <p>מצב פיסי: תקין</p> |
| | <p>שנת הקמה: 1888 למבנה הרב אגפי המוארך. בשלבים מאוחרים יותר נוספה לו אורווה ניצבת ואח"כ עוד חדר ממזרח.<br/> רקע היסטורי: מבטא את תחילת ההתיישבות המושבה.</p> |

| <p>הערות מיוחדות:</p> <ul style="list-style-type: none"> <li>• הוראות לשימור בתוכנית ש/792 "המייסדים המגינים"</li> <li>• תיק תיעוד של שחר חבוב ומאיר אפשטיין</li> </ul> | |

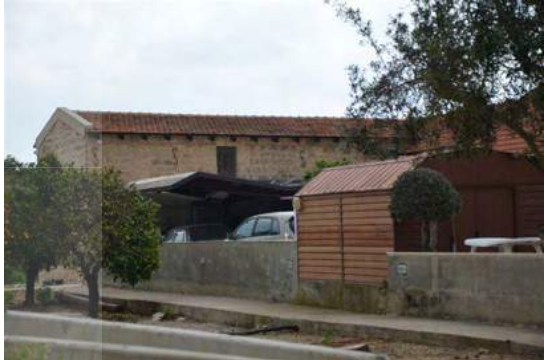
| | <p>תיאור פיסי: מבנה אבן בצורת ר' מעובה עם גג רעפים בשיפוע כפול. קומה גבוהה המכילה קומת בינים.</p> |
| | <p>מצב פיסי: תקין. עבר שיקום.</p> |

| <p>הערות מיוחדות:<br/> תיק תיעוד למבנה של שחר חבוב ומאיר אפשטיין משנת 2008.</p> | |

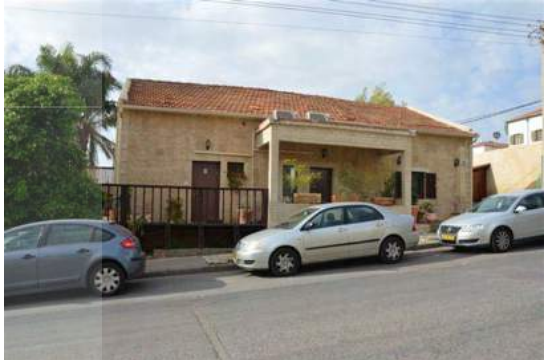
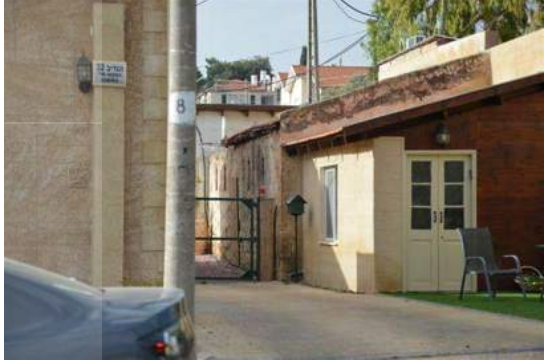
| | <p><b>שם:</b><br/><b>1.5.37 חצר בנימין בלומנפלד - הנדיב 32</b></p> |

| | <p><b>תיאור פיסי:</b> מבנה מגורים מלבני בעל חזית סימטרית. מבנה חצר אופייני שנוספה לו תוספת הפונה לרחוב</p> |
| | <p><b>מצב פיסי:</b> תקין</p> |

מבנה חצר. ניתן להבחין באבן חשופה במבנה בעומק החצר

| | <p><b>הערות מיוחדות:</b> חשיבות לחזית הפונה לרחוב ולגובה המבנה. חשיבות למבנה החצר</p> |

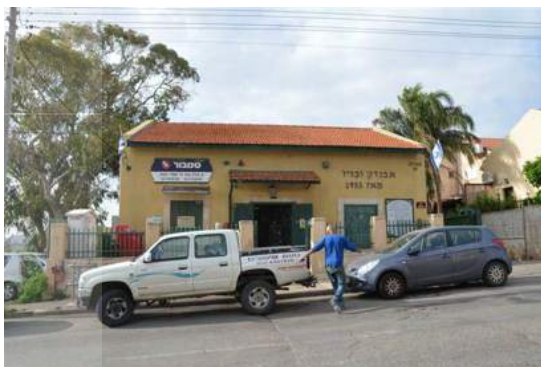
| | <b>שם:</b><br><b>1.5.38 בית אברהם דוידסקו- הנדיב 34</b> |

| | <b>תיאור פיסי:</b> מבנה מלבני חד קומתי בעל גג רעפים דו שיפועי. מבני חצר המחייבים בדיקה מאחור. |
| | <b>מצב פיסי:</b> תקין |

| <ul style="list-style-type: none"> <li>• חשיבות לחזית הפונה לרחוב ולגובה המבנה</li> <li>• תכנון מפורט של חצר / חלקה / מגרש בית הלפרין יכלול תיעוד והתייחסות לכלל המרכיבים הבנויים והנופיים הקיימים במקום ובחינה שלהם, ובכלל זה מבני החצר.</li> </ul> | |

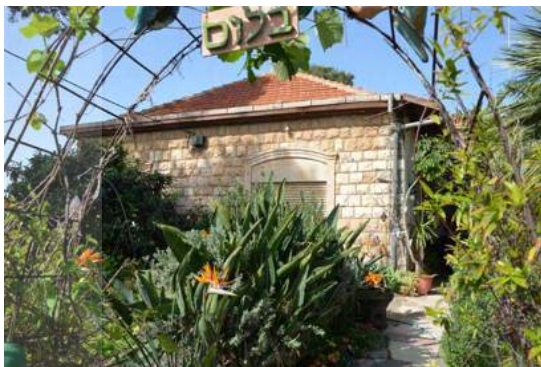
| | <b>שם:</b><br><b>1.5.39 בית בלום - הרצל 15</b> |

| | <b>תיאור פיסי:</b> מבנה אבן קובייתי בעל גג רעפים. |
| | <b>מצב פיסי:</b> תקין |

| <b>הערות מיוחדות:</b> חשיבות לחזית הנראית לחללים הציבוריים בגובה הנוכחי. | |

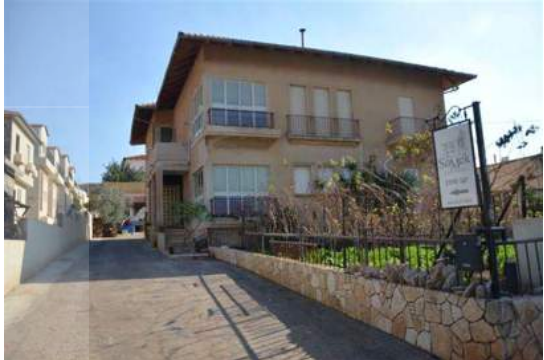
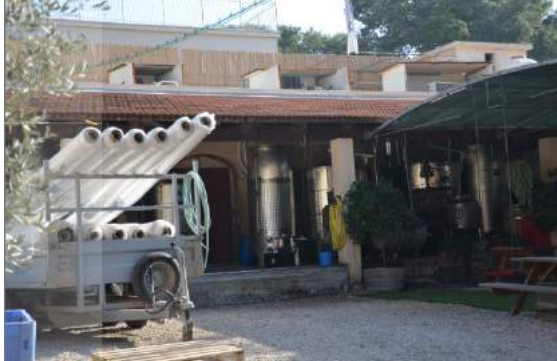
| | <p><b>מיקום (גוש/חלקה):</b> 11306/88</p> <p><b>בעלות:</b> פרטית</p> <p><b>תיאור פיסי:</b> בית המגורים קובייתי בעל גג רעפים בן שתי קומות. חזית סימטרית וכניסה צידית. חלונות ארוכים וגבוהים. חלקם יוצא למרפסות. מבני החצר משמשים כיום כיקב בוטיק מסחרי.</p> <p><b>מצב פיסי:</b> תקין</p> <p><b>שנת הקמה:</b> שנות הארבעים המאוחרות – חמישים (אינו נראה בתצ"א משנת 1946)</p> |
| <p><b>בית המגורים</b></p> <p><b>החצר האחורית המשמשת כיקב בוטיק</b></p> | |

| <p>• חשיבות לחזית הנראית לחללים הציבוריים, לגובהה ולמבני החצר.</p> <p>• נכלל בתחום תוכנית מפורטת ש/12/ג</p> | |

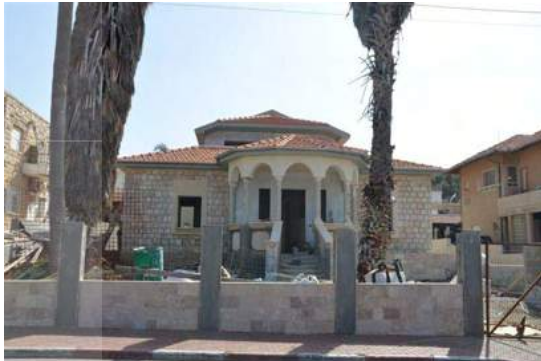
| | <b>תיאור פיסי:</b> מבנה תיבתי (במקור) בעל תוספת אכסדרה קדמית בצורת ארכדה מעוגלת. חזית סימטרית ומדרגות אמצעיות ודרמטיות. |
| | <b>מצב פיסי:</b> תקין. עובר שיפוצים ותוספות אחריות מאסיביות<br><b>שנת הקמה:</b> 1927 |

| <b>הערות מיוחדות:</b><br>• חשיבות לחזית הקדמית של המבנה (למרות התוספת בירכתי המגרש מהבניין המקורי).<br>• נכלל בתחום תוכנית מפורטת ש/12/ג: לטיפול מיוחד | |

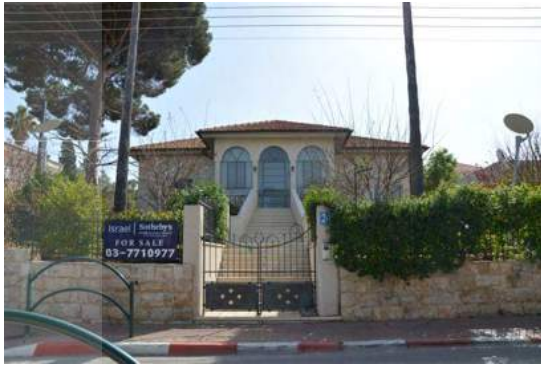
| | <p><b>תיאור פיסי:</b> מבנה תיבתי מוגבה בעל גג רעפים. חזית סימטרית ובה אכסדרה בולטת המשמשת כניסה ולה 3 קשתות. מדרגות דרמטיות מגשרות בין הרחוב לבין הכניסה למבנה.</p> |
| | <p><b>מצב פיסי:</b> תקין. לאחר שיפוץ<br/><b>שנת הקמה:</b> 1924</p> |

| <p><b>רקע היסטורי:</b><br/>לפי רווית לין: בית שטרנברג, בית אבן מקורי, נבנה ע"י פועלים עבריים מקומיים מלבד סתת האבן שהיה נוצרי. יש גלופה משיש לפיה הבית נחנך בל"ג בעומר. בעל הבית היה יו"ר ועד המושבות וביקרו בו אישים חשובים.</p> <p><b>שימוש נוכחי:</b> מגורים<br/><b>הערות מיוחדות:</b><br/>• חשיבות לחזית הנראית לרחוב בגובהה הנוכחי<br/>• נכלל בתחום תוכנית מפורטת ש/12/ג: לטיפול מיוחד</p> | |

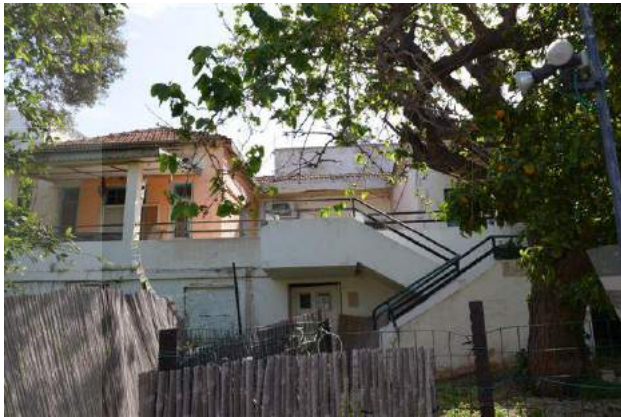
| | <p><b>תיאור פיסי:</b> מבנה סימטרי בעל שני מוקדים צידיים רבועים בעלי גג רעפים ואכסדרה. במרכז מערכת תנועה של מדרגות המגשרות בין הרחוב לבין הכניסות. המבנה מצוי על במה שמהווה את קומת הקרקע שלו.</p> <p><b>מצב פיסי:</b> טעון שיקום<br/><b>שנת הקמה:</b> שנות העשרים</p> |

| <p><b>רקע היסטורי:</b> לפי אברהם צאירי: בית ההורים של שני אחרים נגרים. אחד עבר לתל אביב והשני לבית אחר ברחוב הרצל.</p> <p><b>שימוש נוכחי:</b> נטוש<br/><b>הערות מיוחדות:</b><br/>• בעל ייחוד אדריכלי. משמעותי גם בשל מיקומו הפינתי על שפת הרצל פינת נילי.<br/>• נכלל בתחום תוכנית מפורטת ש/12/ג</p> | |

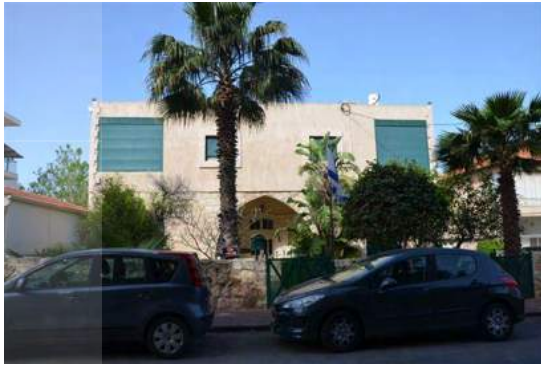
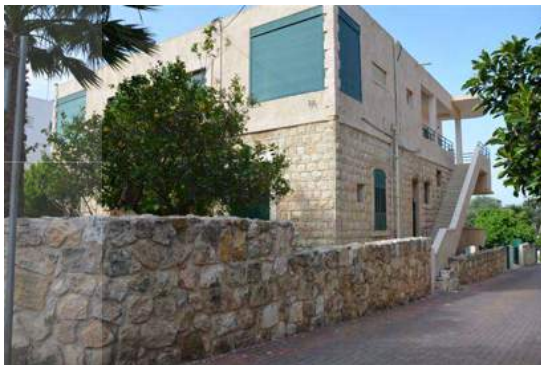
| | <p><b>תיאור פיסה:</b> מבנה אבן בעל קשת גדולה בכניסה, אליו נוספה קומה שנייה ומאוחרת בעלת מחווה לסגנון הבינלאומי.</p> |
| | <p><b>מצב פיסה:</b> תקין</p> |
| | <p><b>הערות מיוחדות:</b><br/>• אין קשר סגנוני בין הקומה הראשונה לשנייה. השמירה ל אותו קו בניין מאוששת זאת.</p> |

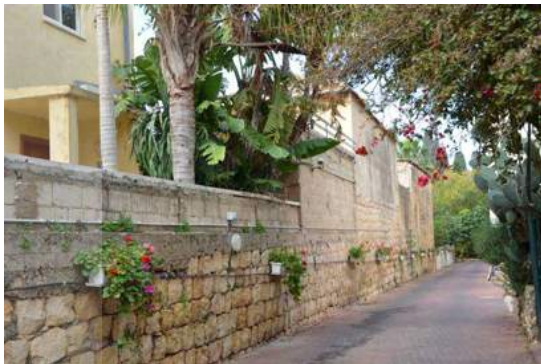
| <p style="text-align: center;">תמונה</p> | <p><b>שם:</b><br/><b>1.5.46 חומה ומבני חצר יוסף ועופרה בונשטיין - חומה ומבני חצר - הרצל 45</b></p> |

| | <p><b>תיאור פיסה:</b> מבני חצר הנראים רק מהכביש הפנימי של הבית הסמוך: הרצל 47.</p> |
| | <p><b>מצב פיסה:</b> תקין</p> |

| <p><b>הערות מיוחדות:</b> יש חשיבות לשמירת קו המבט מהרחוב החושף את מבני האבן וקיר החומה.</p> | |

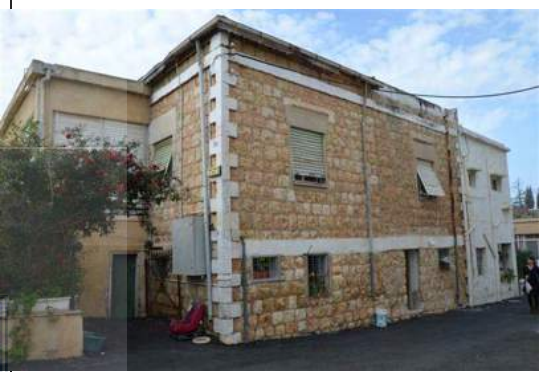
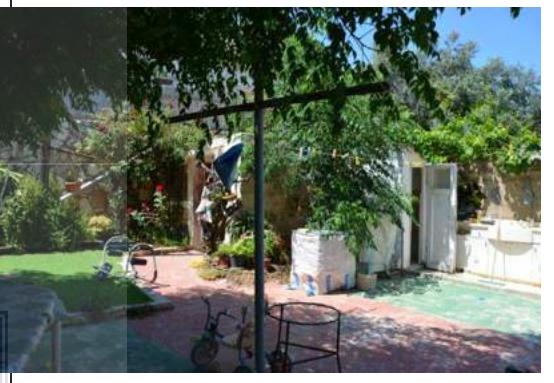
| | <p><b>תיאור פיסי:</b> בית המגורים הינו מבנה אבן אליו נוספה אכסדרה בכניסה בבניית בטון. בנייה מאוחרת וצמודה יותר לחזית המערבית. מבנה חצר חד קומתי וקטן בירכתיים.</p> |
| | <p><b>מצב פיסי:</b> תקין</p> |

| | <ul style="list-style-type: none"> <li>יש חשיבות למבנה האבן, לחזית הפונה לרחוב ולחלקים נגלים אחרים כולל גובה המבנה.</li> <li>חשיבות למבנה החצר</li> </ul> |

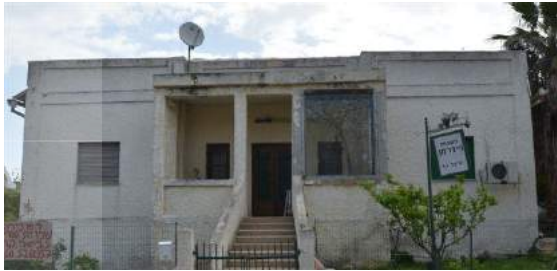
| | <p><b>שם:</b></p> <p><b>1.5.48 חצר ניידרמן - הרצל 54</b></p> |

| | <p><b>תיאור פיסי:</b> מבנה המגורים תיבתי בעל גג שטוח. בחזיתו אכסדרה בולטת ומשוקעת הנחלקת לשלושה חלקים. לחלק האמצעי חודרות מדרגות המקשרות בין המבנה לרחוב.</p> |

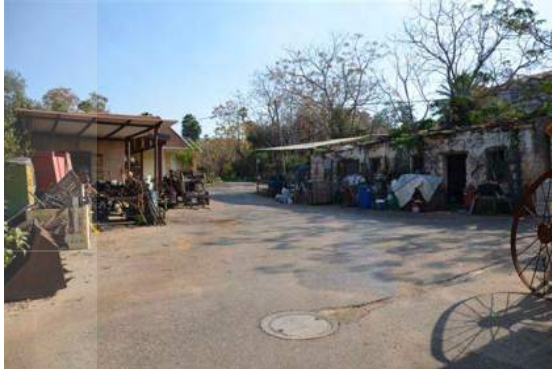
| | <p><b>מצב פיסי:</b> בית המגורים תקין. מבני המשק טעוני שיקום</p> |

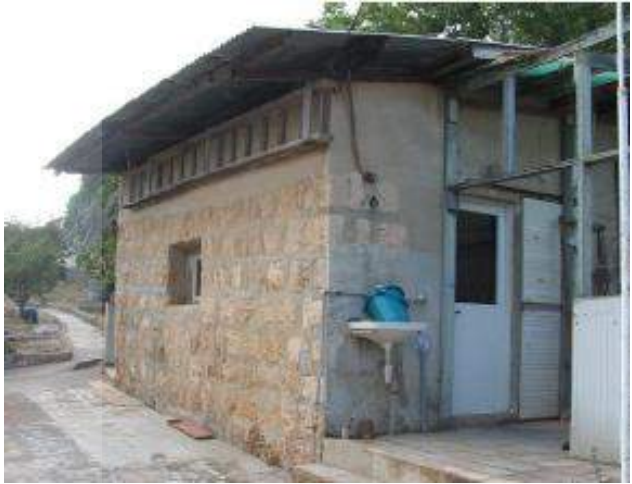
| | <b>שם:</b><br><b>1.5.49 מבנה אחורי מאבן בחצר מישל - הרצל 72</b> |

| | <b>תיאור פיס:</b> מבנה חצר מאבן בעל גג רעפים חד שיפועי |
| | <b>מצב פיס:</b> טעון שיקום |

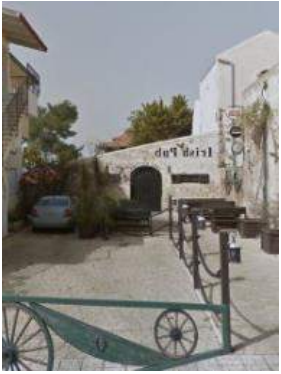
| | <b>שם:</b><br><b>1.5.50 מבנה חצר אחורי מאבן (משופץ) - הנדיב 29</b> |

| | <b>תיאור פיס:</b> מבנה חצר מאבן בעל גג משופע חד שיפועי |
| | <b>מצב פיס:</b> משופץ |

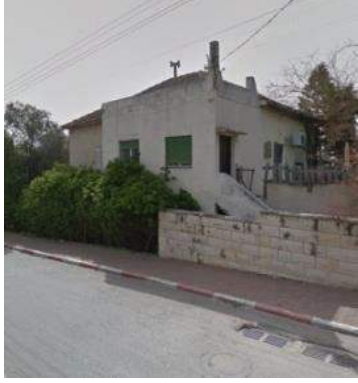
| | <p><b>תיאור פיסי:</b> בית מגורים בן קומה אחת בעל גג דו שיפועי. בנוי אבן מקומית ומקור ברעפי מרסי.</p> |
| | <p><b>מצב פיסי:</b> תקין<br/><b>שנת הקמה:</b> תחילת שנות השלושים של המאה ה עשרים</p> |

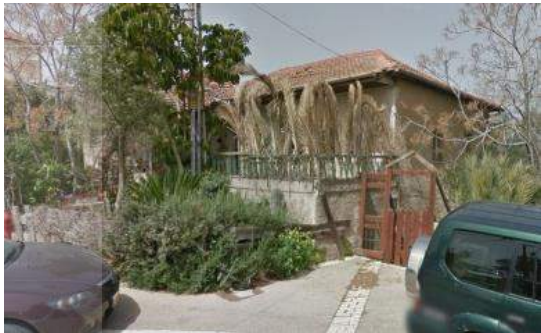
| | <p><b>תיאור פיסה:</b> 2 מבנים. מבנה מלבני בעל גג ארבע שיפועי ו מבנה בצורת ר'.<br/><b>מצב פיסה:</b> המבנה המזרחי במצב תקין. המבנה המערבי רעוע</p> |

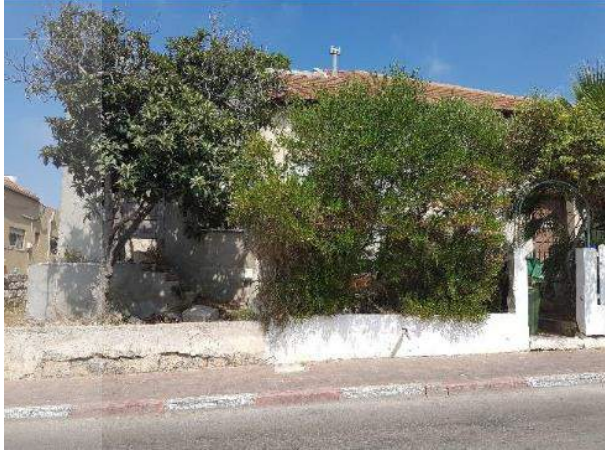
| | <p><u>תיאור פיסה:</u> בית מגורים חד קומתי, גג רעפים 4 שיפועי. בחלק הדרומי תוספת בנייה</p> |
| | <p><u>מצב פיסה:</u> החלק הצפוני נטוש ורעוע. חלקים מהגג חסרים. החלק הדרומי במצב טוב</p> |

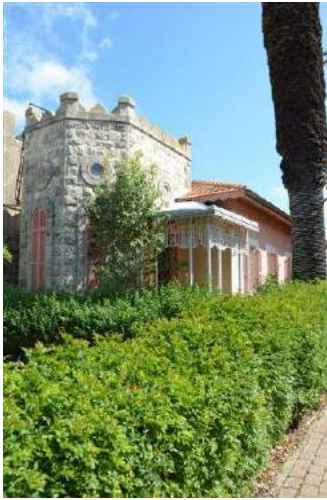
| | <p><b>שם:</b></p> <p><b>2.1.1 מתחם בית אהרונסון – מוזיאון נילי – המייסדים 40</b></p> |

| | <p><b>תיאור פיסי:</b> מתחם בן מספר מבנים: מבני מגורים ומבני חצר ששימשו את משפחת אהרונסון. למתחם נוסף מבנה רב קומתי חדש המשמש כמוזיאון.</p> |
| | <p><b>מצב פיסי:</b> תקין</p> |

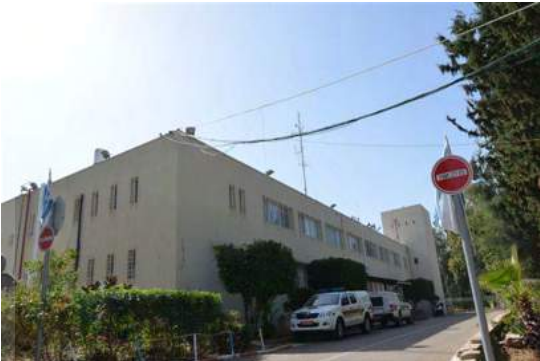
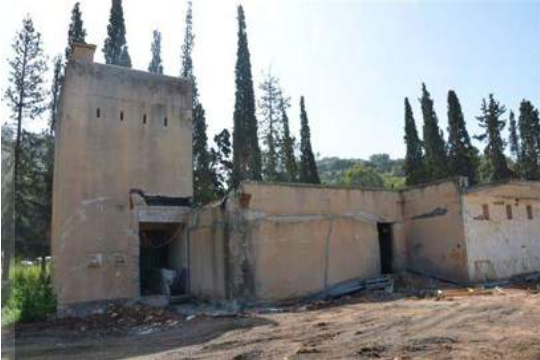
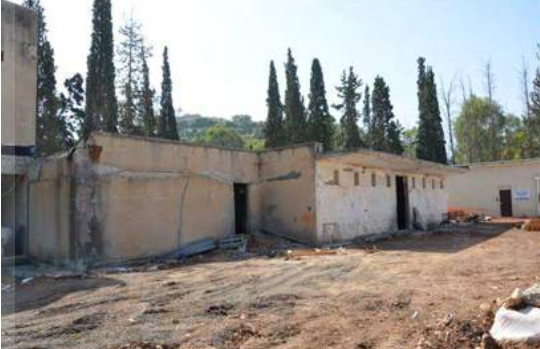
| | <p><b>מיקום (גוש/חלקה): 11300/19</b></p> <p><b>בעלות: מדינה + הרשות המקומית</b></p> <p><b>תיאור פיסי:</b> מתחם ובו מבנה בעל 2 קומות, גג שטוח, המכיל 2 חצרות פנימיות ו 2 מגדלי שמירה. מסביבו דרך שירות היקפית ולצידה נטיעות ברושים</p> |
| <p>חזית ראשית</p> | <p><b>מצב פיסי:</b> המבנה תקין בחלקו הקדמי ורעוע בחלקו האחורי</p> |
| <p>חזית אחורית לעבר החצר הפנימית עם מגדל</p> | <p><b>רקע היסטורי:</b></p> <p>מבנה טגראט (על שמו של המתכנן נקראו תחנות המשטרה) שנבנה על ידי הבריטים כדי להגן על הארץ מפני מלחמות אזרחים (במרד הערבי הגדול) ומאוחר יותר בזמן מלחמת העולם השנייה. המבנים נבנו במקומות מיושבים ובסמוך לדרכים משמעותיות. התוכנית הסכמתית הכילה מגדל שמירה וחצר פנימית.</p> <p>לאחר קום המדינה משמשות תחנות רבות כתחנות משטרת ישראל</p> |

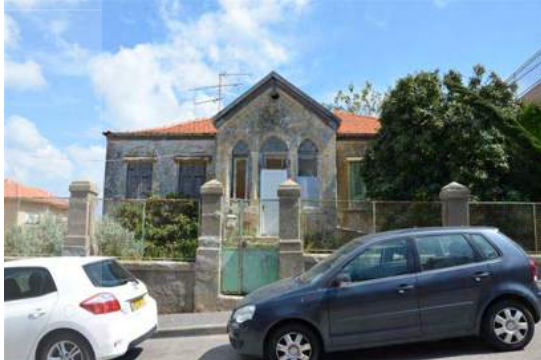
| | <b>תיאור פיסי:</b> מבנה חד קומתי, בעל קומה גבוהה, חזית קדמית סימטרית וגג רעפים. בחזית הקדמית אכסדרה בכניסה ובה 3 קשתות מחודדות. האמצעית משמשת כדלת. מזכיר את אדריכלות הבית הערבי העירוני: בית הליואן בכל הנוגע למאפיין זה. |
| | <b>מצב פיסי:</b> טעון שיקום |

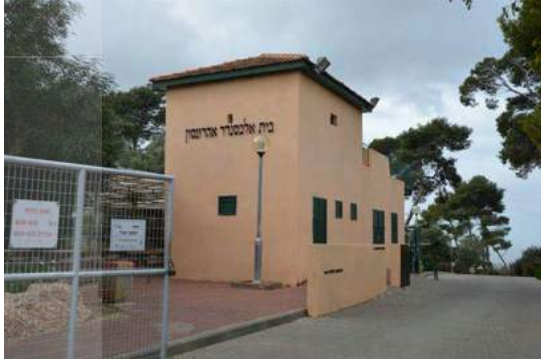
| | <p><u>תיאור פיסה:</u> מבנה חד קומתי בחלקו האחד ודו קומתי בחלקו האחר. תיבתי. גג רעפים מעל לחלק שבו שתי קומות.</p> |
| | <p><u>מצב פיסה:</u> תקין</p> |

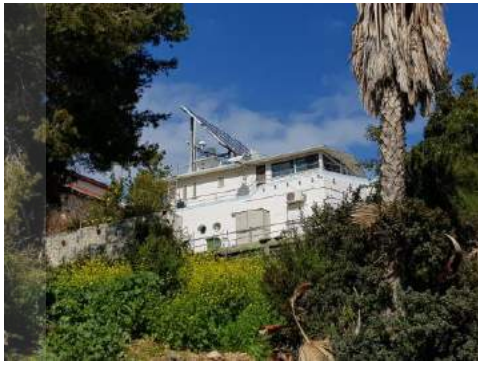
| | <p><b>שם:</b></p> <p><b>2.2.3 בית האוניה</b></p> <p><b>רחוב המדע 36</b></p> |

| | <p><u>תיאור פיסה:</u> בית מגורים שנבנה בדוגמת אוניה</p> |
| | <p><u>מצב פיסה:</u> תקין</p> |

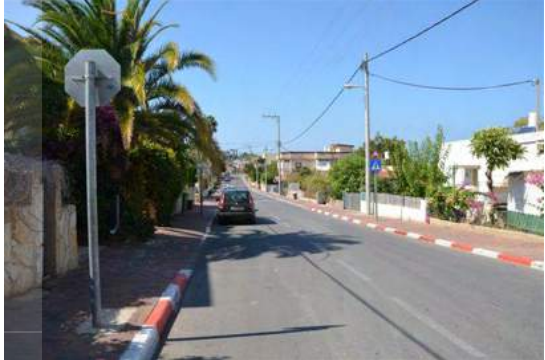
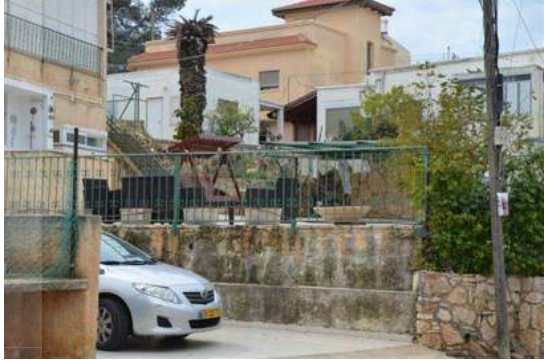
| <p><b>רחוב תרע"ב – מראה כללי</b></p> | <p><b>תיאור פיסה:</b></p> <p>רחוב קצר, היוצא מצומת הרחובות המייסדים – הרצל ופונה מערבה. המבנים בני 1-2 קומות.</p> |
| <p><b>מבט כללי על השימושים הביתיים בנעשים בחצרות המבנים כמו גם על הבחירה לרצף את המשטחים החיצוניים</b></p> | <p><b>מצב פיסה:</b></p> <p>מבני מגורים מתפקדים וכך גם שני בתי כנסת. הרחוב מכיל מספר שרידים נראים של מבני האבן המקוריים, כגדרות או כמבני חצר.</p> <p>המבנים במצב תקין. השרידים טעונים שיקום.</p> <p><b>שנת הקמה:</b> תחילת ההתיישבות בשנת 1912 ליד ביר אל חנזיר במגורים זמניים. הרחוב התפתח בשנות השלושים בייחוד מצידו הצפוני.</p> |

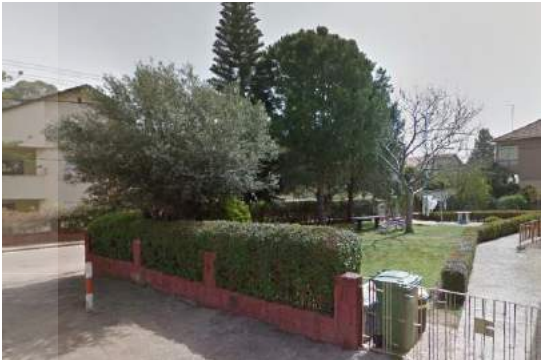
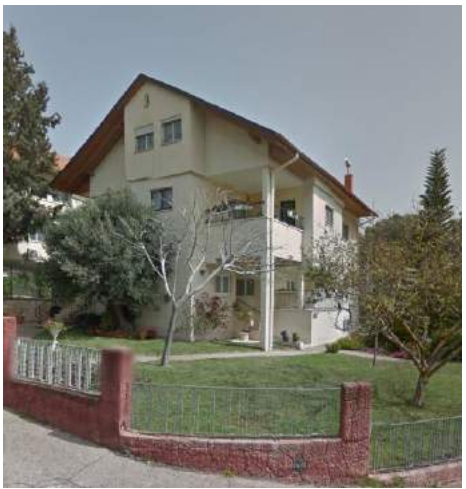
| <p>תמונה מהגדה הצפונית של סמטת האלה שמשני צידה מתפרס מתחם קהילתי בית אל</p> | <p><b>תיאור פיסי:</b> שלושה מתחמים מדושימים ובהם בתים משותפים בני 3 קומות ומבנים קהילתיים. המבנים בעלי גג רעפים ופתחים גדולים.</p> <p><b>מצב פיסי:</b> תקין</p> <p><b>שנת הקמה:</b> המבנה הראשון משנת 1967</p> |

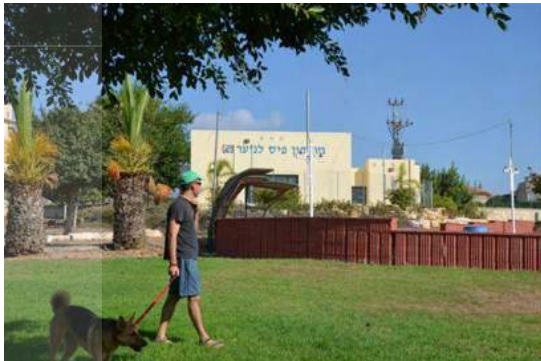
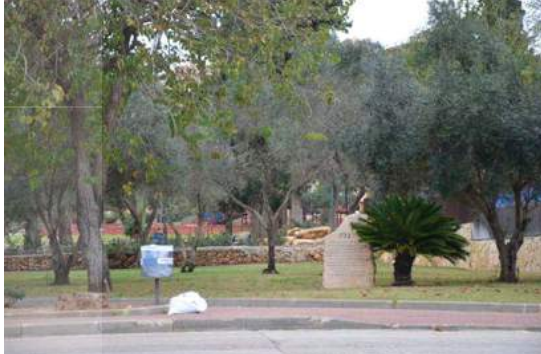
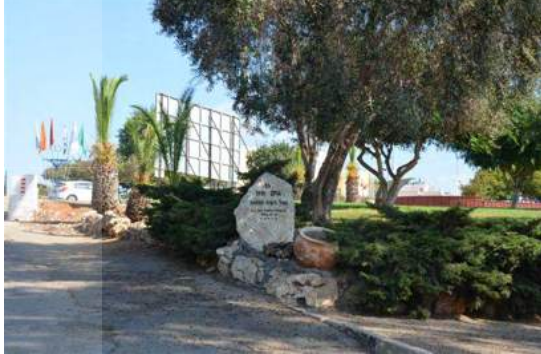
| | <p><u>תיאור פיסי:</u> מערכת גנים מדושת ונטועת עצים, משולבת במבני ציבור קהילתיים כבתי ספר, בתי כנסת וכיו"ב.</p> |
| | <p><u>מצב פיסי:</u> תקין</p> |

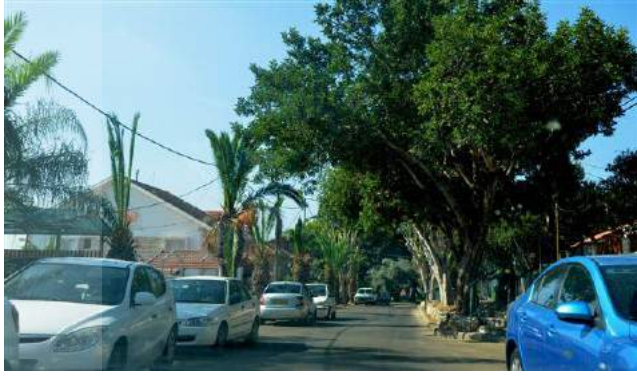
| | <b>שם:</b><br><b>3.2.3 שדרה ברחוב גאולים בשיכון דרום</b> |

| | <b>תיאור פיסי:</b> שדרה מתחדשת בשטח הציבורי של הרחוב |
| | <b>מצב פיסי:</b> תקין: נטיעות חדשות בחלק מהשדרה, עצים ותיקים בחלקה השני |

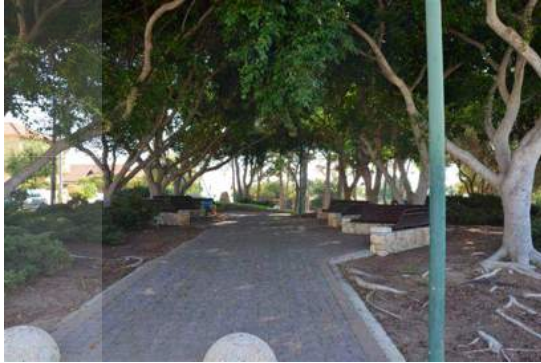
| | <b>תיאור פיסי:</b> עצים עבותים בכניסה לשכונה. מצלים על גן ליניארי |
| | <b>מצב פיסי:</b> תקין |
