נספח שימור  
לתכנית מתאר כוללנית לזכרון יעקב  
מס' 353-0440131  
נספח מנחה

הוגש לוועדה המחוזית חיפה במרץ 2018  
עדכון יוני 2021

אדריכלית ד"ר הדס שדר  
רענן 38 חיפה 3438531  
050-89057989 ,04-8248497  
Hadass2@013.net

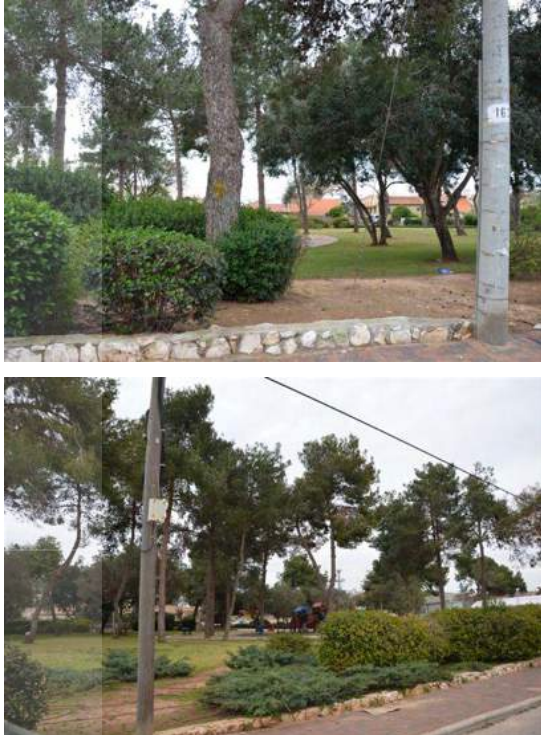
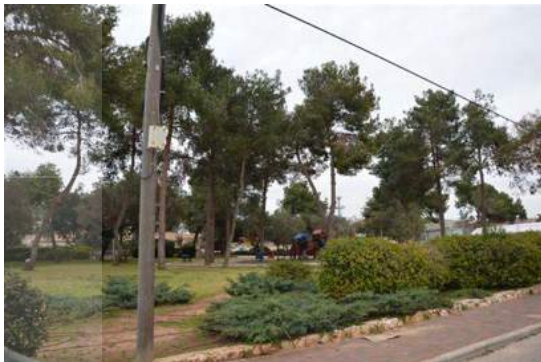
| | <p><u>תיאור פיסי:</u> גן המשלב עצים בוגרים ומצלים, מדשאות ומתקני משחק. נצפה משני רחובות מקבילים ומחבר ביניהם.</p> |
| | <p><u>מצב פיסי:</u> תקין</p> |

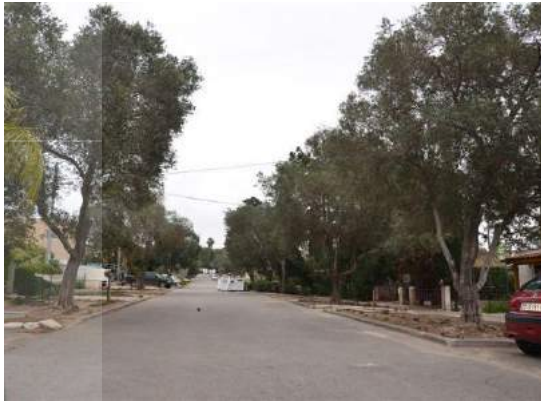
| | <b>שם:</b><br><b>3.2.6 שדרה ברחוב טרומפלדור</b> |

| | <b>תיאור פיסה:</b> שדרת עצים בוגרים בחלל הציבורי של הרחוב |
| | <b>מצב פיסה:</b> תקין |

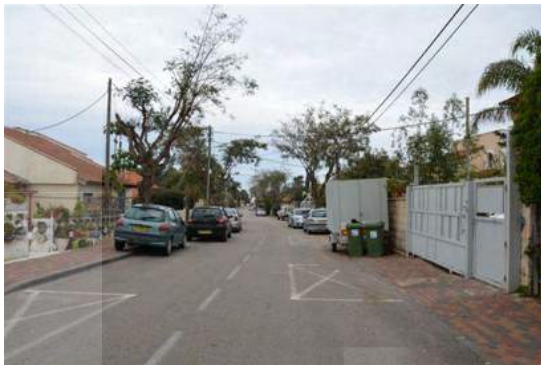
| | <b>שם:</b><br><b>3.2.7 שדרה ברחוב העבודה</b> |

| | <b>תיאור פיסה:</b> שדרה בחלק מהרחוב |
| | <b>מצב פיסה:</b> טעון שיקום |

| <b>הערות מיוחדות</b><br>עצם השדרה בחלל הציבורי נדירה בזיכרון יעקב. מרבית הצמחייה במושבה מתקיימת בחצרות פנימיות. יש לשקול המשך של השדרה לאורך הרחוב כולו. | |

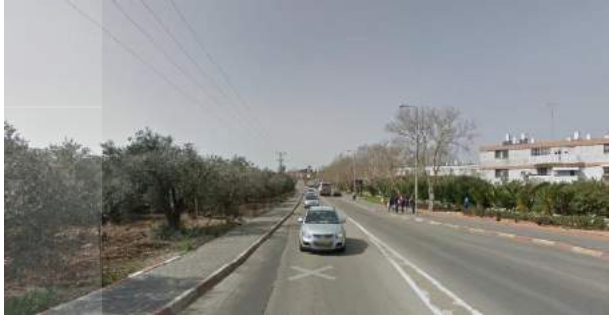
| | <p><b>שם:</b><br/> <b>3.2.8 שדרה בדרך אהרן: מצומת הברושים עד לרחוב שירה</b></p> |

| | <p><u>תיאור פיסי:</u> שדרת עצים נשירים בחלק המזרחי של דרך אהרן מול שורת עצים כפולים שנותרה ממטע זיתים</p> |
| | <p><u>מצב פיסי:</u> תקין</p> |

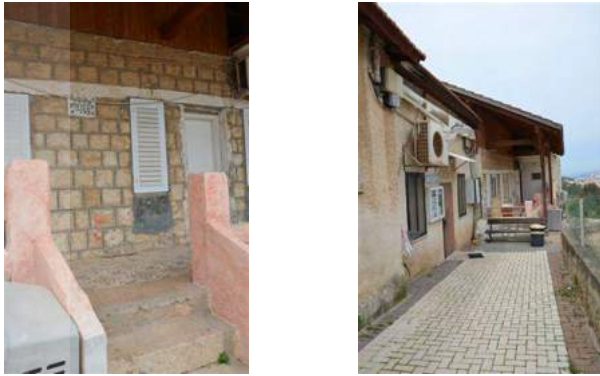
| <p>כניסה מהרחוב וכניסה בתקריב. נראית הרצפה המצוירת ובניית האבן</p> | <p>מיקום (גוש/חלקה): 11302/55</p> <p><u>בעלות:</u> פרטית</p> <p><u>תיאור פיסי:</u> מבנה בעומק המגרש, בצמוד לבית מגורים חזיתי. קיר אבן בכניסה ומרצפות מצוירות. על הקיר כתובת: "אם אין אני לי מי לי יעקב בן שלום צאירי"</p> <p><u>מצב פיסי:</u> תקין</p> <p><u>שנת הקמה:</u> שנות השלושים</p> |

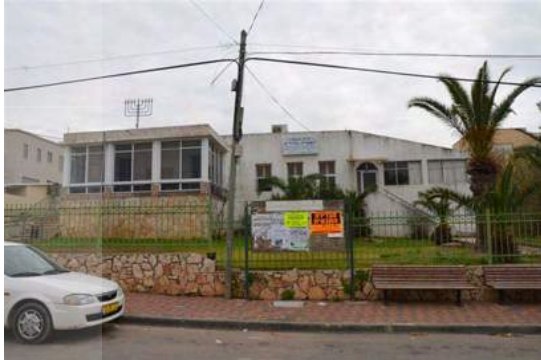
| | <b>תיאור פיסי:</b> מבנה תיבתי חד קומתי עם תוספות: בחזית מרפסת סגורה ובגמלון מנסרה בעלת גג משופע. |
| | מצב פיסי: תקין |

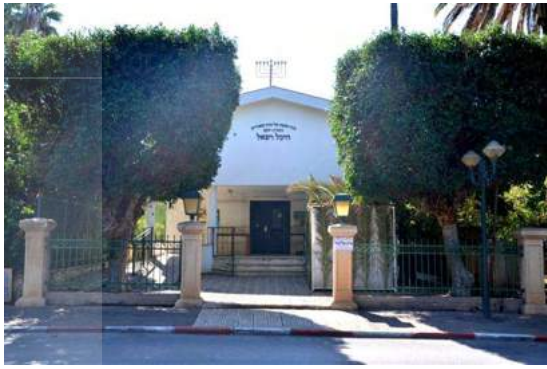
| | <p><b>תיאור פיסי:</b> מבנה דו קומתי בעל גג דו שיפועי. מסה תחתונה מוסתת פנימה, אל מתחת לקומה השנייה האטומה כלפי החזית לרחוב.</p> |
| | <p><b>מצב פיסי:</b> תקין</p> |

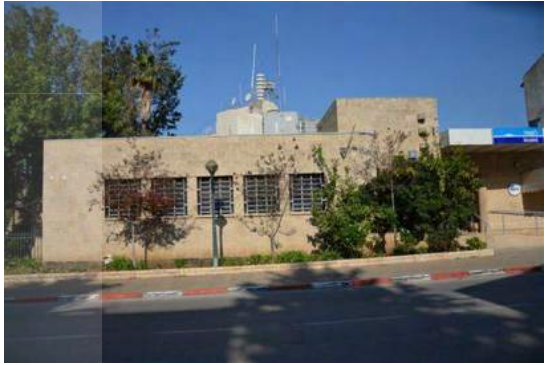
| | <p><b>תיאור פיסי:</b> מבנה חד קומתי ומצופה אבן, המשלב את הסגנון הבינלאומי באמירה אדריכלית מצודתית. נחלק ל 3 חלקים: חלק תיבתי ארוך ומחולק במישור הקיר; חלק אמצעי גבוה יותר ואחורי וחלק שלישי פתוח ובעל גגון המהווה את הכניסה למבנה</p> |

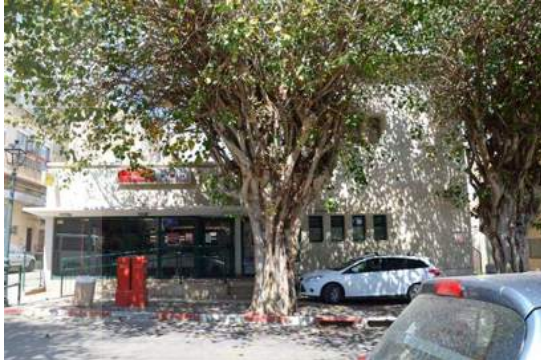
| | <p>מיקום (גוש/חלקה): 11303/90</p> |

| | <p><b>שם:</b><br/> <b>3.3.5 דואר - הסגנון הבינלאומי (מייצג את קהילת בני הדור השני) - הנדיב 17</b></p> |
| | <p><u>תיאור פיסי:</u> מבנה דו קומתי, בעל גג שטוח מחופה טיח. עונה לסגנון הבינלאומי. נחלק לשני חלקים: חלק גבוה ואטום יחסית, וחלק שני בעל חזית חד קומתית פתוחה ומוצללת על ידי קרניז.</p> |
| | <p><u>מצב פיסי:</u> תקין</p> |
| <p><u>רקע היסטורי:</u> מבנה מנדטורי. ההנגשה והחלון הראווה בכניסה – חדשות.</p> | |

| <ul style="list-style-type: none"> <li>משמעותי בשל הופעתו האדריכלית ומיקומו המרכזי</li> <li>מוכל בתחום תוכנית מפורטת ש/12/ג: חזית לשיחזור</li> </ul> | |

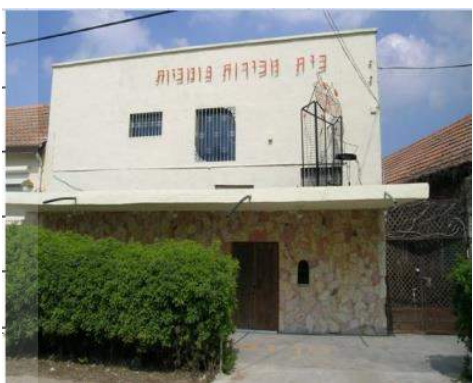
| | <p>מיקום (גוש/חלקה): 11302/12</p> |

| | <p><b>שם:</b><br/> <b>3.3.6 בית קולנוע (לשעבר) הברושים 19</b></p> |
| | <p><u>תיאור פיסי:</u> מבנה מלבני דו קומתי בעל חזיתות אטומות יחסית ציפוי אבן בקומה הראשונה וקרניז בולט.</p> |
| | <p><u>מצב פיסי:</u> תקין</p> |

| <p><u>הערות מיוחדות:</u> יש חשיבות לחזית הקדמית הפונה לרחוב ולאטימותה היחסית</p> | |

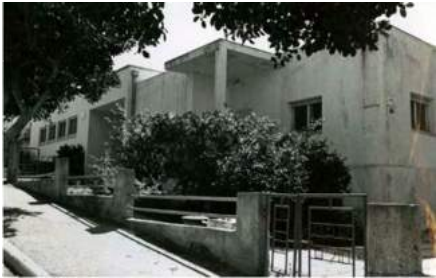
| | <p>מיקום (גוש/חלקה) 11306/96</p> |

| | <p><b>שם:</b><br/> <b>3.3.7 קופת חולים (לשעבר)</b><br/> <b>האורנים 16 פינת נילי 40</b></p> |
| | <p><u>תיאור פיסי:</u> מבנה חד קומתי, גג שטוח, בנוי בטון ובלוקים</p> |
| | <p><u>מצב פיסי:</u> תקין</p> |

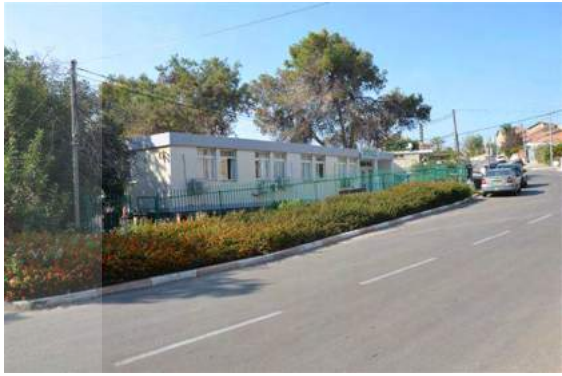
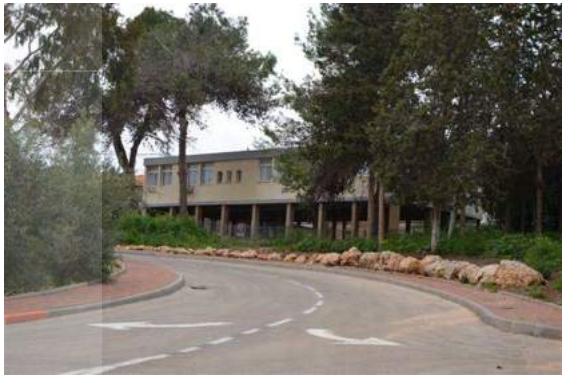
| <p>חזית קדמית</p> | <p>מיקום (גוש/חלקה): 11297/166</p> |

| | <p><b>שם:</b></p> <p><b>3.3.8 מרפאה – קיבוץ גלויות 18</b></p> |
| | <p><u>תיאור פיסי:</u> מבנה תיבתי חד קומתי. עומד על עמודים בחלקו האחורי.</p> |
| | <p><u>מצב פיסי:</u> תקין</p> |
| <p>חזית אחורית</p> | <p><u>רקע היסטורי:</u> ביטוי לעוצמתה של הסתדרות העובדים הכללית שקופ"ח כללית היתה הקופה של חבריה.</p> <p>ביטוי לאדריכלות רזה ופונקציונאלית שאפיינה את מרבית מבני השיכון ומבני הציבור הקהילתיים בשנות החמישים-שישים.</p> |

| | <p><u>הערות מיוחדות:</u></p> <p>יש חשיבות לקונטור המלבני השטוח ולקומת העמודים הפתוחה בחזית האחורית.</p> |

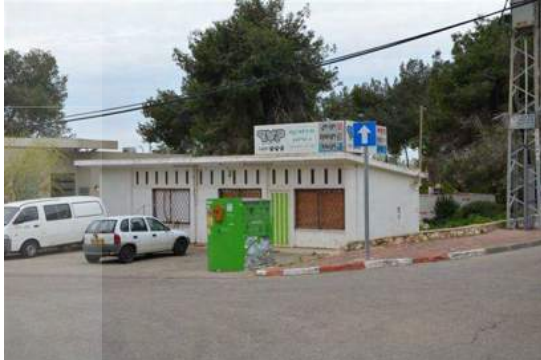
| | <p><b>מיקום (גוש/חלקה): 11309/192</b></p> |

| | <p><b>שם:</b><br/> <b>3.3.9 מרכזון בשיכון רמז - העמל 7 /</b><br/> <b>העבודה 10</b></p> |
| | <p><b>תיאור פיסי:</b> <u>מבנה מלבני חד קומתי.</u><br/> <b>מותר:</b><br/> <b>ל 3 חנויות. חלונות עיליים להוצאת חום. גג</b><br/> <b>יצוק בטון ומשופע. זהה למרכזון בשיכון</b><br/> <b>דרום.</b></p> |
| | <p><b>מצב פיסי:</b> <u>תקין</u></p> |

| <p><b>הערות מיוחדות:</b> <u>יש חשיבות לפרופורציות של המבנה ולחזית הפונה לרחובות.</u></p> | |

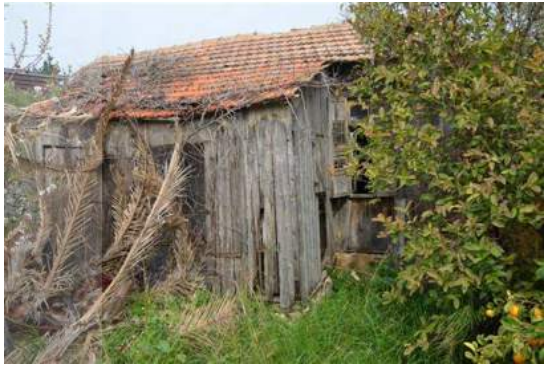
| | <p><b>שם:</b></p> <p><b>3.4.1 הצריף – תרע"ב 1</b> (הועתק אל מאחורי מוזיאון העלייה הראשונה ושוקם)</p> |
| | <p><b>תיאור פיסי:</b></p> <p>צריף עץ במידות 4 מ' על 8 מ'. גג משופע. למבנה הצריף הבסיסי נוספה מבואה, חדר נוסף (מטבח), שירותים ומקלחת וגרם מדרגות. הצריף עומד על מסד קבע.</p> |
| | <p><b>מצב פיסי:</b> רעוע</p> |

| <p><b>הערות מיוחדות</b></p> <ul style="list-style-type: none"> <li>• לאור החשיבות ההיסטורית של הצריף הוחלט להעבירו למוזיאון העלייה הראשונה</li> <li>• תיק תיעוד של הילה קורביגו, שנעשה כעבודה אקדמית באוניברסיטת חיפה, מצוי במועצה המקומית</li> </ul> | |

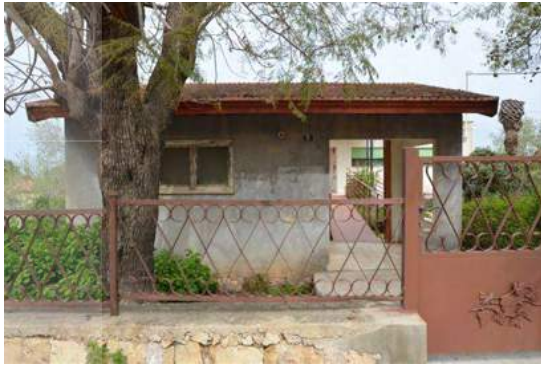
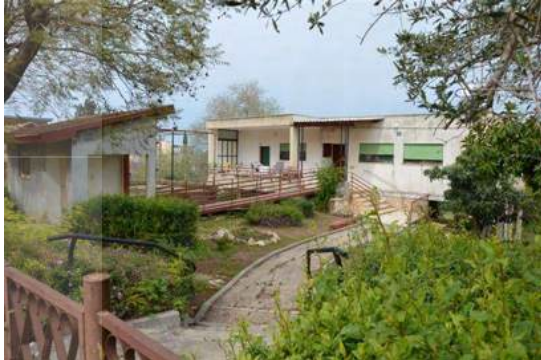
| <p>מבט ישיר לכניסה</p> | <p>מיקום (גוש/חלקה): 11302/156</p> |

| | <p><b>שם:</b></p> <p><b>3.4.2 כניסה היסטורית - תרע"ב 3</b></p> |
| | <p><u>תיאור פיסי:</u> מבנה מלבני ובו חלל פתוח (מעין כניסה) וחדרון תחת גג רעפים חד שיפועי.</p> |
| | <p><u>מצב פיסי:</u> תקין</p> |

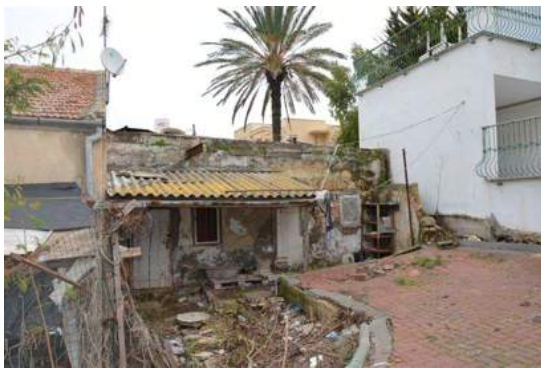
| | <p>מיקום (גוש/חלקה): 11302/146</p> |

| | <p><b>שם:</b></p> <p><b>3.4.3 מבנה אבן ישן - תרע"ב 8-10</b></p> |
| | <p><u>תיאור פיסי:</u> מבנה מלבני ובו שתי כניסות ושני חלונות.</p> |
| | <p><u>מצב פיסי:</u> רעוע</p> |

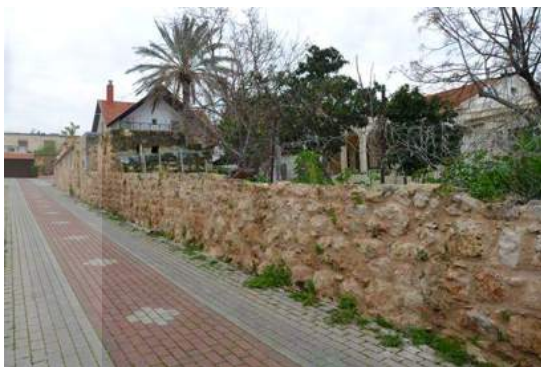
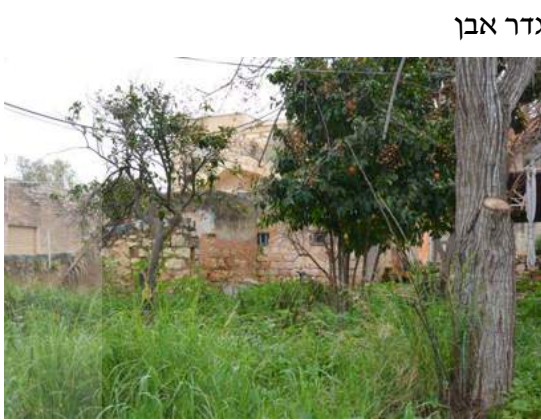
| | <p><b>מיקום (גוש/חלקה):</b> 11302/34</p> |

| | <p><b>שם:</b><br/><b>3.4.4 מחסני אבן וגדר אבן - תרע"ב 10</b></p> |
| | <p><b>תיאור פיסי:</b> גדר אבן לא מסותת בין שתי חלקות ומבנה אבן מלבני צמוד</p> |
| | <p><b>מצב פיסי:</b> תקין בחלקו וזקוק ושיקום בחלק אחר</p> |

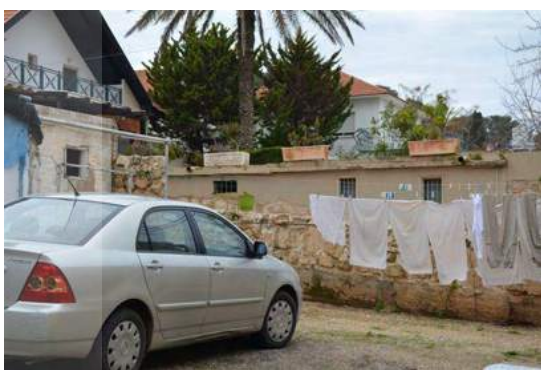
| | <p><b>מיקום (גוש/חלקה):</b> 11302/28</p> |

| | <p><b>שם:</b><br/><b>3.4.5 גדר אבן - תרע"ב 12</b></p> |
| | <p><b>תיאור פיסי:</b> גדר אבן לא מסותת</p> |
| | <p><b>מצב פיסי:</b> תקין / טעון שיקום</p> |

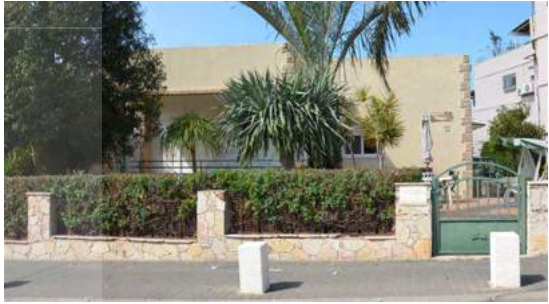
| | <p><b>שם:</b><br/> <b>3.4.6 בית אפשטיין - הסגנון הבינלאומי</b><br/> <b>(מייצג את קהילת בני הדור השני) -</b><br/> <b>המייסדים 13</b></p> |
| | <p><u>תיאור פיסה:</u> מבנה קובייתי. מרפסת בחזית. מאפיינים של הסגנון הבינלאומי שהועלמו חלקית בשיפוץ בנערך בשנות השמונים ובשנות האלפיים.</p> |
| | <p><u>מצב פיסה:</u> תקין<br/> <u>שנת הקמה:</u> שלהי שנות השלושים - תחילת שנות הארבעים</p> |

| <p><u>הערות מיוחדות:</u></p> <ul style="list-style-type: none"> <li>• חשיבות לחזית הפונה לרחוב, בה נוכח הסגנון הבינלאומי של הבנייה הראשונית (למרות התוספות)</li> <li>• ההמלצה לבחון את חזית המבנה והפרופורציות שלו אינה בשל יחוד אדריכלי יוצא דופן ביחס לסגנון הבנייה אלא בשל המיקום המשמעותי</li> <li>• נכלל בתוכנית מפורטת ש/12/ג: לטיפול מיוחד</li> <li>• תיק ניתוח מפות אוויר ביחס למבנה נעשה על ידי מאיר אפשטיין</li> </ul> | |

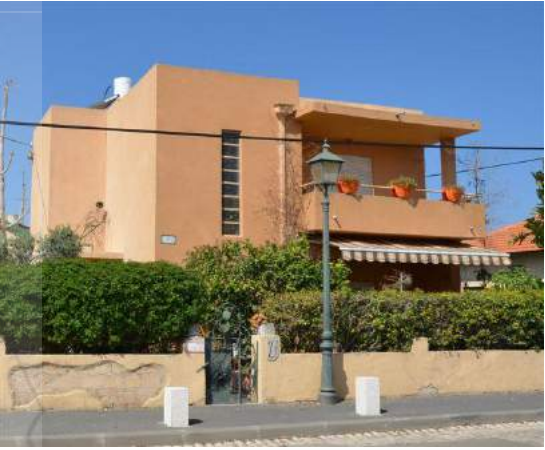
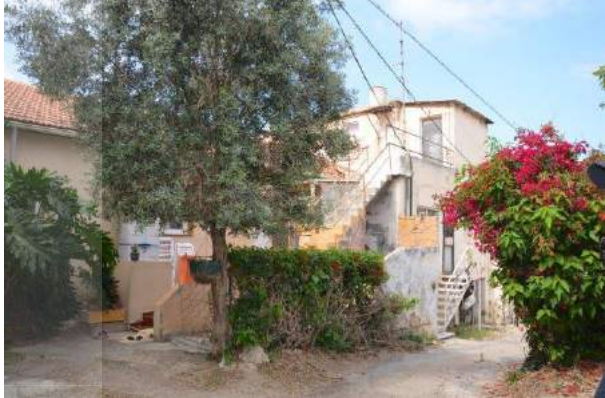
| <p>בית קרופיק</p> | <p>מיקום (גוש/חלקה): 11306/34</p> |

| | <p><b>שם:</b></p> <p><b>3.4.7 בית יצחק קרופיק - הסגנון הבינלאומי (מייצג את קהילת בני הדור השני) ומבנה חצר - המייסדים 27</b></p> |
| | <p><u>תיאור פיס:</u> מבנה רב קובייתי בן שני קומות וגג שטוח. בחלקו הקדמי מרפסת ולצידה מסה מבנית וחלון אורכי המשכי. המסה נסוגה יחסית לחזית כניסה מתחת לקרניז</p> |
| | <p><u>מצב פיס:</u> תקין</p> |

| | <p><u>הערות מיוחדות:</u></p> <ul style="list-style-type: none"> <li>• מבנה המגורים: חשיבות לאופיו הבינלאומי, חזיתו הקדמית וגובהו.</li> <li>• חשיבות למבנה החצר המקורי</li> <li>• נכלל בתחום תוכנית מפורטת ש/12/ג: לטיפול מיוחד</li> </ul> |

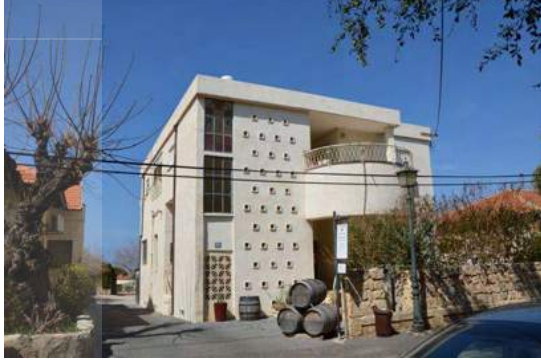
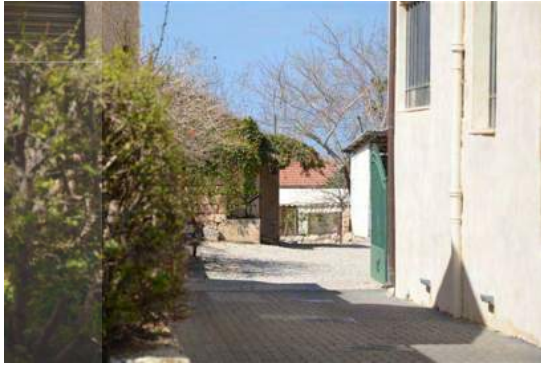
| <p style="text-align: right;">חזית</p> | <p>מיקום (גוש/חלקה): 11306/30</p> |

| | <p><b>שם:</b></p> <p><b>3.4.8 בית שפירא - הסגנון הבינלאומי</b><br/> <b>(מייצג את קהילת בני הדור השני) כולל</b><br/> <b>מבני החצר (המתאימים לנרטיב מושבת</b><br/> <b>האיכרים) - המייסדים 31</b></p> |
| | <p><u>תיאור פיסי:</u> בית משפחה דו קומית בן שתי קומות וגג שטוח. חלון צידי המשכי בחלק הקדמי ומרפסת מעוגלת. פתחים קטנים מפרידים בין החלון ההמשכי למרפסת ומהווים מעין דוגמא. מבני חצר מאבן. משוקמים ומשמשים את העסק המשפחתי.</p> |
| | <p><u>מצב פיסי:</u> תקין</p> |

| | <p><u>הערות מיוחדות:</u></p> <ul style="list-style-type: none"> <li>• מבנה המגורים: חשיבות לאופיו הבינלאומי, חזיתו הקדמית וגובהו.</li> <li>• מבני החצר אותנטיים</li> <li>• נכלל בתחום תוכנית מפורטת ש/12:ג: לטיפול מיוחד</li> </ul> |

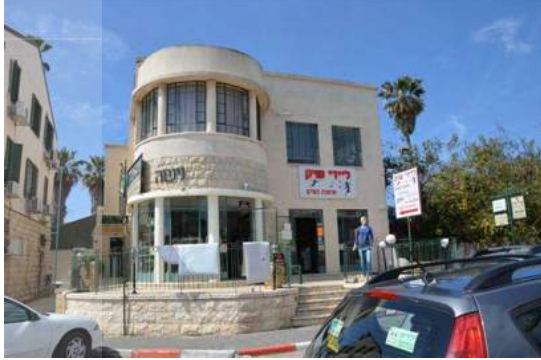
| | <p>מיקום (גוש/חלקה): 11303/32</p> |

| | <p><b>שם:</b></p> <p><b>3.4.9 בית קופרמן - הסגנון הבינלאומי</b><br/> <b>(מייצג את קהילת בני הדור השני) -</b><br/> <b>המייסדים 65</b></p> |
| | <p><u>תיאור פיסה:</u> מבנה קובייתי בעל גג שטוח, דו קומתי. חזיתו נחלקת לשניים: חלק קובייתי שטוח וחלק שני גלילי ובו מרפסת מעוגלת בקומה השנייה.</p> |
| | <p><u>מצב פיסה: תקין</u></p> <p><u>שנת הקמה:</u> שנות השלושים</p> |
| <p><u>הערות מיוחדות:</u> ציפוי האבן וסגירת מרפסות פוגם הסגנון הבינלאומי של המבנה</p> | |

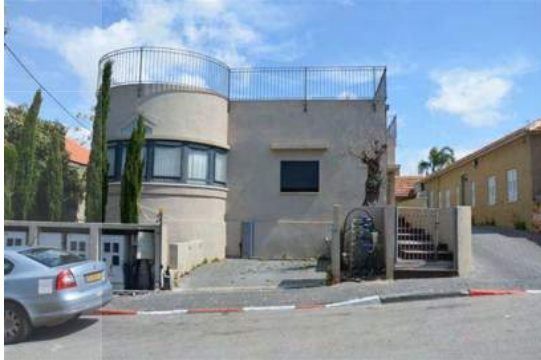
| | <p>מיקום (גוש/חלקה): 11303/87</p> |

| | <p><b>שם:</b></p> <p><b>3.4.10 בית שוורץ - הסגנון הבינלאומי</b><br/> <b>(מייצג את קהילת בני הדור השני) -</b><br/> <b>המייסדים 84</b></p> |
| | <p><u>תיאור פיסה:</u> מבנה קובייתי עם מרפסת מעוגלת המשתרעת על חצי מחזיתו הקדמית</p> |
| | <p><u>מצב פיסה:</u> תקין, לאחר שיפוץ</p> <p><u>שנת הקמה:</u> 1936</p> |

| <p><u>הערות מיוחדות:</u> מבנה לשימור בתוכנית ש/792/ב "המייסדים המגינים"</p> | |

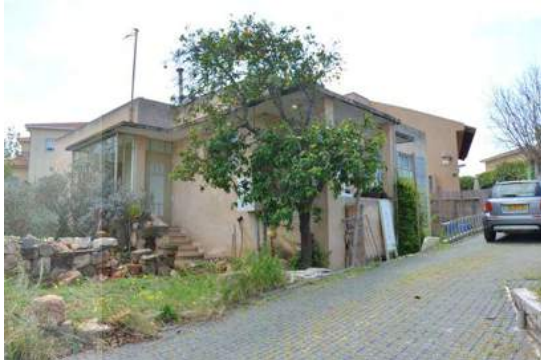
| | <p><b>מיקום (גוש/חלקה): 11303/58</b></p> |

| | <p><b>שם:</b></p> <p><b>3.4.11 בית בסגנון הבינלאומי (מייצג את קהילת בני הדור השני) - המייסדים 85</b></p> |
| | <p><b>תיאור פיסה:</b> מבנה רב קובייתי בן קומה אחת וגג שטוח. קרניז המשכי מקשר בין המרפסת בחזית אחת וכניסה בחלק בחזית אחרת.</p> |
| | <p><b>מצב פיסה:</b> תקין</p> <p><b>שנת הקמה:</b> כנראה בשנות השלושים</p> |

| <p><b>הערות מיוחדות:</b> מיקומו הפינתי מאפשר מבט אל שתי חזיתות המבנה שמגלמות את הסגנון הבינלאומי</p> | |

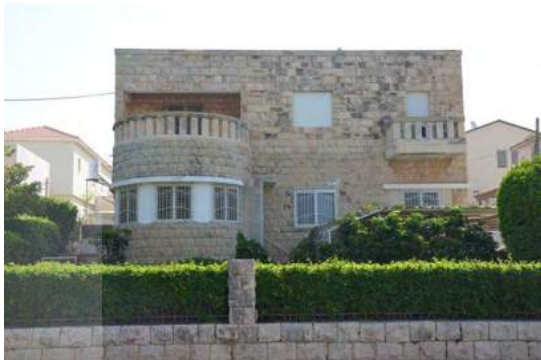
| | <p>מיקום (גוש/חלקה): 11306/32</p> |

| | <p><b>שם:</b></p> <p><b>3.4.12 בית אליהו מזרחי - הסגנון הבינלאומי (מייצג את קהילת בני הדור השני) וציפוי אבן - הרצל 20</b></p> |
| | <p><u>תיאור פיסי:</u> מבנה קובייתי דו קומתי בעל גג שטוח ומצופה באבן. מרפסת מעוגלת החזית ומרפסת קטנה מרובעת</p> |
| | <p><u>מצב פיסי:</u> תקין</p> |

| <ul style="list-style-type: none"> <li>• שילוב בין הסגנון הבינלאומי לבין ציפוי האבן.</li> <li>• יש חשיבות לחזית הנראית לחללים הציבוריים ולפרופורציות שלה.</li> <li>• נכלל בתחום תוכנית מפורטת ש/12/ג: לטיפול מיוחד</li> </ul> | |

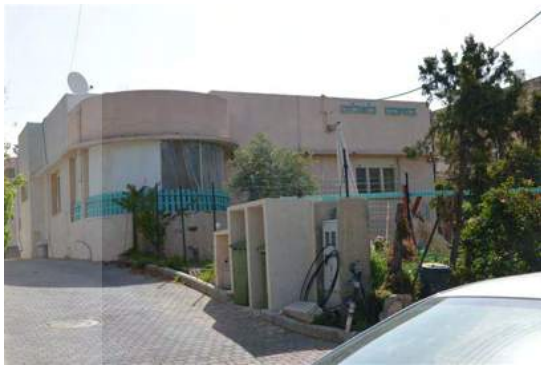
| | <p>מיקום (גוש/חלקה): 11306/31</p> |

| | <p><b>שם:</b></p> <p><b>3.4.13 בית קושניר - הסגנון הבינלאומי (מייצג את קהילת בני הדור השני) - הרצל 22</b></p> |
| | <p><u>תיאור פיסי:</u> מבנה חד קומתי בעל גג שטוח. בצידו מרפסת מעוגלת. קרניזים מעל הפתחים.</p> |
| | <p><u>מצב פיסי:</u> תקין</p> |

| <ul style="list-style-type: none"> <li>• יש חשיבות לחזית הנראית לחללים הציבוריים ללא תוספת קומות.</li> <li>• נכלל בתחום תוכנית מפורטת ש/12/ג: לטיפול מיוחד</li> </ul> | |

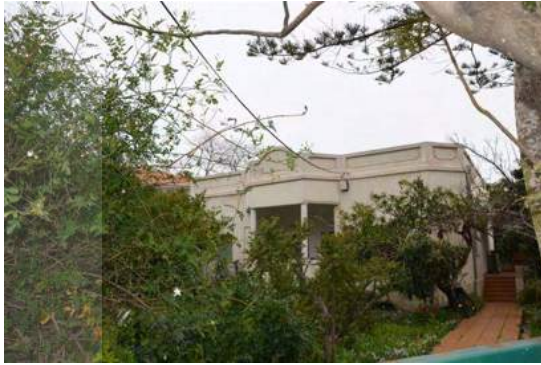
| | <p>מיקום (גוש/חלקה): 11302/6</p> |

| | <p><b>שם:</b><br/> <b>3.4.14 בית יעקב ברוש - סגנון האר דקו - הברושים 7</b></p> |
| | <p><u>תיאור פיס:</u> בית קובייתי חד קומתי בעל גג שטוח. חזיתו הסימטרית נחלקת ל 3, במרכזה מרפסת חצי משושת עם עמודים עגולים. לבית "כתר" גיאומטרי.</p> |
| | <p><u>מצב פיס:</u> תקין</p> |

| <p><u>הערות מיוחדות:</u><br/> בעל ייחוד האדריכלי: הבית היחיד שלא, כתר" אר דקו.<br/> נכלל בנרטיב זה כיוון שמשקף את האדריכלות של בני הדור השני, השונה מאדריכלות בתי האיכרים של מקימי המושבה.</p> | |

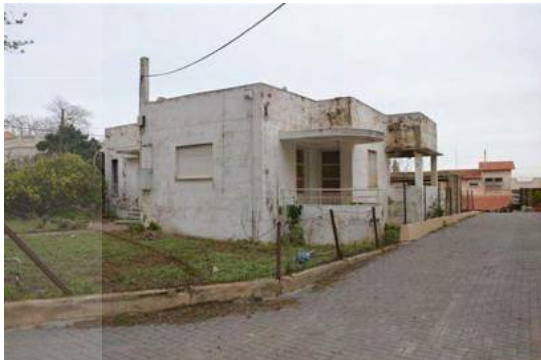
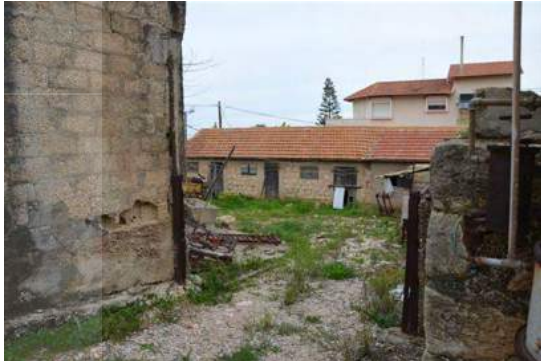
| <p style="text-align: center;">חזית</p> | <p><b>מיקום (גוש/חלקה): 11302/7</b></p> |

| | <p><b>שם:</b><br/> <b>3.4.15 בית זימנבודה - הסגנון הבינלאומי</b><br/> <b>(מייצג את קהילת בני הדור השני) +</b><br/> <b>מחסני אבן בחצר - הברושים 9</b></p> |
| | <p><b>תיאור פיסה:</b> מבנה חד קומתי, שטוח גג ורב קובייתי. מאפיינים ברורים של הסגנון הבינלאומי: קרניזים, מרפסת מעוגלת, קווים אופקיים.</p> |
| | <p><b>מצב פיסה:</b> טעון שיקום</p> |

| | <p><b>הערות מיוחדות:</b> מבנה בעל מאפיינים סגנוניים נכוחים.<br/> שילוב מעניין בין מבני החצר אותנטיים למבנה בסגנון הבינלאומי</p> |

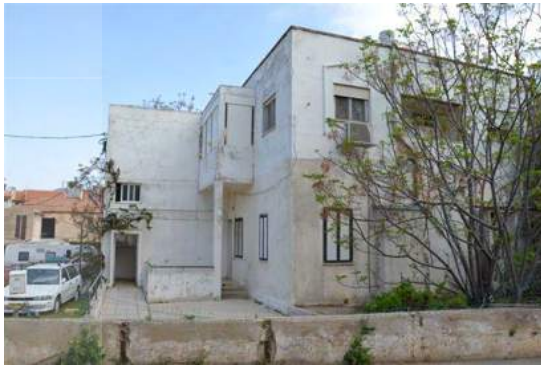
| | <p><b>שם:</b></p> <p><b>3.4.16 בית בונשטיין - הסגנון הבינלאומי</b><br/> <b>בפינת הבית (מייצג את קהילת בני הדור</b><br/> <b>השני) - הברושים 23</b></p> |
| | <p><u>תיאור פיסה:</u> מבנה בצורת ר' בעל שתי קומות וגג שטוח. החלק הארי בעל חזיתות שטוחות. חלק משני יוצר מבנה כולל בצורת ר' ובו מתפרק המבנה התבתי</p> |
| | <p><u>מצב פיסה:</u> תקין</p> <p><u>שנת הקמה:</u> שנות השלושים</p> |

| <p><u>הערות מיוחדות:</u></p> <ul style="list-style-type: none"> <li>• בעל ייחוד אדריכלי בחצר הפנימית החלקית (ולכן נכלל ברשימה זו). בעוד שהחזית הפונה לרחוב הרצל שטוחה וסתמית יחסית, הרי שחלק מהחזית הפונה לרחוב הברושים בחצר הפנימית מצטיין בערכים אדריכליים איכותיים בשל הפתחים ומערכת היחסים ההמשכית בין המסה הבולטת בקומה השנייה, לבין העמוד ולבין המעקה התחתון.</li> <li>• יש לשים לב לחזית לרחוב הברושים בדגש על פנים הר' של המבנה.</li> </ul> | |

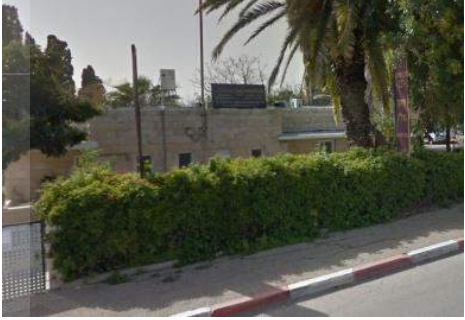
| <p style="text-align: center;">חזית לרחוב המייסדים</p> | <b>מיקום (גוש/חלקה):</b> 11306/50 |

| | <b>שם:</b><br><b>3.4.17 בית בסגנון הבינלאומי (בסמוך לבית הקברות - המייסדים 9)</b> |
| | <b>תיאור פיסה:</b> מבנה חד קומתי בעל מאפיינים בינלאומיים מצופה באבן |
| | <b>מצב פיסה:</b> תקין |

| <b>הערות מיוחדות:</b><br>• בעל ייחוד אדריכלי בשל המאפיינים הבינלאומיים שלו | |

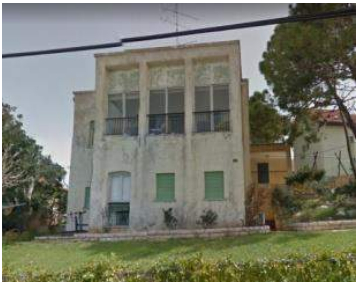
| <p style="text-align: center;">חזית לרחוב יפה נוף</p> | <b>מיקום (גוש/חלקה):</b> 11321/115 |

| | <b>שם:</b><br><b>3.4.18 בית בעל מרכיבים אר-דקו - יפה נוף 8</b> |
| | <b>תיאור פיסה:</b> מבנה דו קומתי |
| | <b>מצב פיסה:</b> תקין |

| <b>הערות מיוחדות:</b><br>• בעל ייחוד אדריכלי בשל המאפיינים האסתטיים שלו : חזית פתוחה ומוגבהת של הקומה השנייה לעומת חזית אטומה יחסית בעלת פתח מעוגל בקומה הראשונה. חלוקת החזית השטוחה לשלושה חלקים. עמידה מרוחקת מהרחוב. | |

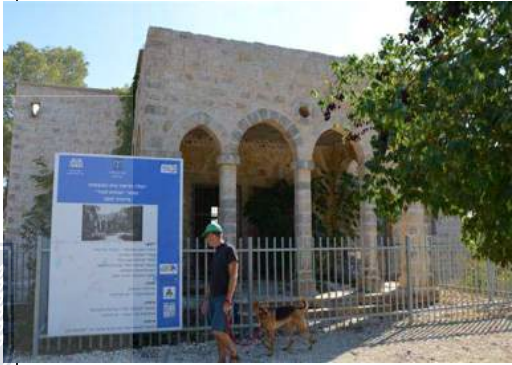
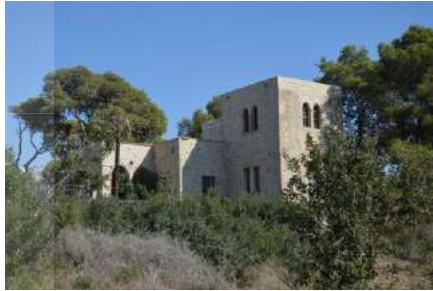
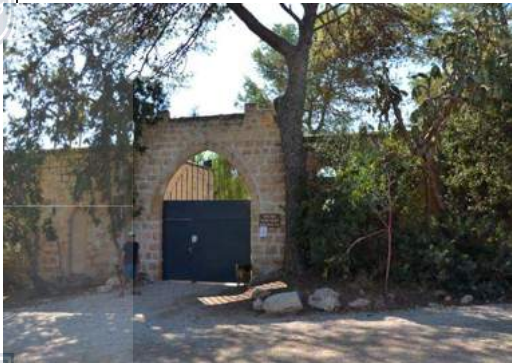
| <p>מפה</p> | <p><b>שם:</b></p> <p><b>4.1.1 מתחם בית לנגה: כולל בית לנגה, שדרת הסיגלון, שדרת הברושים, שדרת הושינגטוניות ושחזור הגינות. כולל את ספסל האוהבים בכניסה למתחם.</b></p> |
| | <p><b>תיאור פיסי:</b></p> <p>מבנה אבן בעל חצר פנימית. המבנה מורכב מכמה גושי בנינו. בחזיתו אכסדרה ובה שלוש קשתות ושדרת וושינגטוניות. המתחם היה גן פורח בעברו ומכיל שדרת סיגלון.</p> |
| | <p><b>מצב פיסי:</b> משוקם במסגרת פרויקט תמ"ר.</p> |

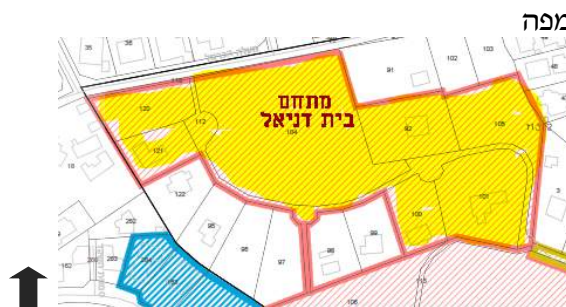
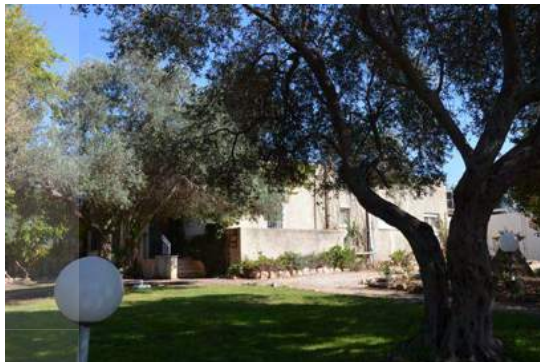
תיאור פיסי: מתחם ובו חמישה מבנים בדידים ופיתוח נופי "רך"

מצב פיסי: תקין

שנת הקמה: הבית הראשון, בית דניאל הוקם בשנת 1938. (המשך בעמוד הבא)

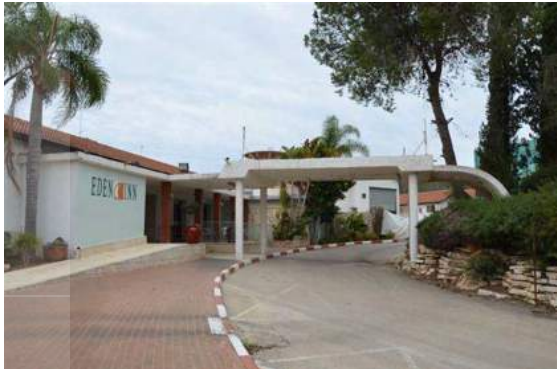
| | <p><b>מיקום (גוש/חלקה): 11309/54</b></p> <p><b>בעלות: פרטית</b></p> <p><b>תיאור פיסי: מערכת מבנים ליניאריים שביניהם חצרות מטופחות. אכסון נזירי, המושתת על מסדרונות פנימיים לחדרים. מסדרונות פתוחים בינות למבנים משקיפים על החצרות.</b></p> |

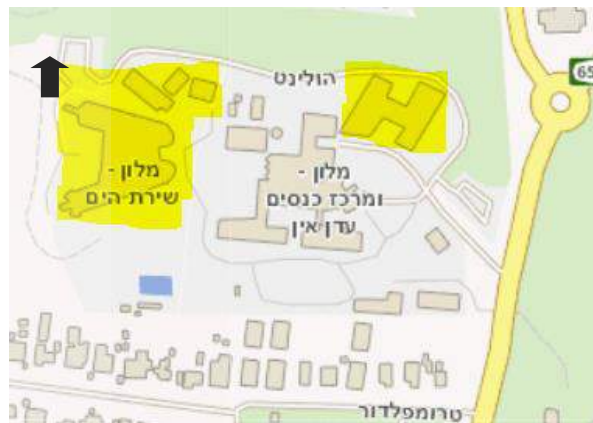
השוואת מבטי על: בית הבראה רמז בתצ"א 1970 לעומת המצב דהיום (מפת תחתונה ותצ"א ממול). ניכר כי הבניינים המקוריים נותרו ועובו בחלקם ונותר מגרש הספורט הדרום מערבי, כולל הבריכה והמבנים הדרומיים. למגרש נוספו מבנים מערביים ומבנה בצפון מזרח. מבנים גדולים אלו סומנו בצהוב.
